חוות דעת מומחה
דו"ח ביקורת ליקויי בנייה

הנדון: חוות דעת וממצאי ביקורת ליקויי בנייה

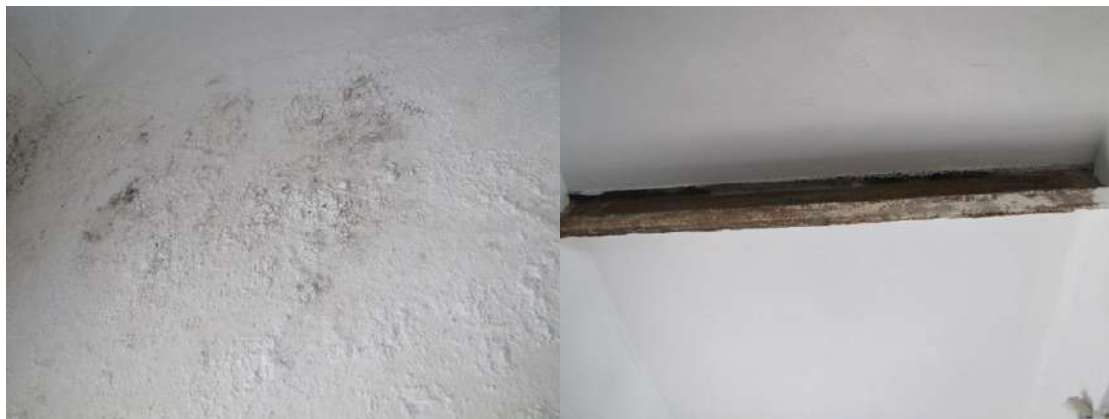
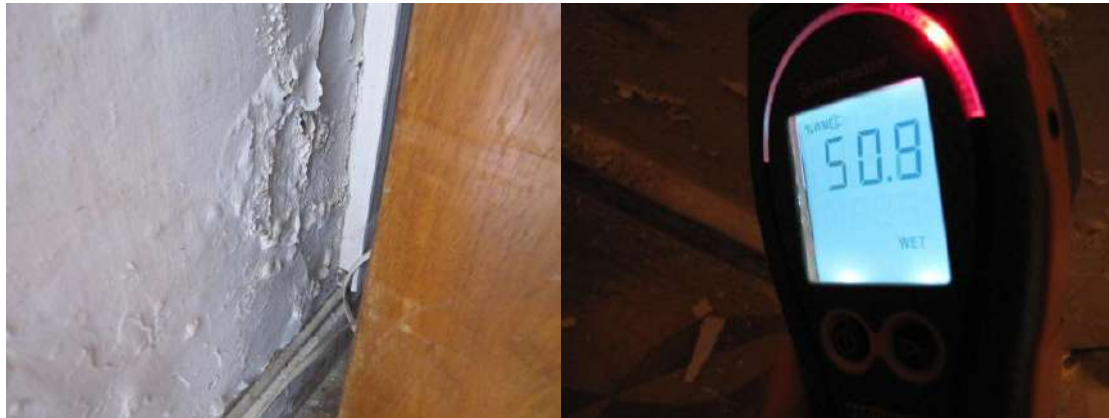
5.1.1 נתגלו ונמדדו סימני רטיבות על גבי אזורים פזורים ברחבי הדירה. סימני הרטיבות מאופיינים בהתקלפויות, תפרחות וגוונים בשכבת הגמר. חדירת הרטיבות עלולה לנבוע מכשל במערכות האיטום, צינורות אינסטלציה פגומים, מרטיבות כלואה וגשרי קור הנובעים מכשל במערכת הבידוד התרמי.
קריאת מד הלחות: 55-70 (WME%)

- כל הקירות הסובבים את חדר המקלחת (פרוזדור, מטבח, חדר שינה ומרפסת השירות) – מקור הרטיבות ממערכת האינסטלציה.
- מתחת לחלון חדר המגורים – מקור הרטיבות מהיקף החלון, לא הותקנה אדן חלון.
- קיר המטבח הגובל עם הבניין השכן בסמוך לתקרה כולל קורת הפלדה חלודה – סימני החלודה עלולים להעיד על כשל במערכת האיטום של גג הדירה. כמו כן החלודה עלולה להעיד על העדר בידוד תרמי, דבר הגורם לעיבוי כאשר בחוץ מזג האוויר קר ופנים הבית מחומם – מצב כזה גורם להצטברות לחות על גבי התקרה ואלמנטים נוספים במבנה בדומה להצטברות טיפות מים על כוס קרה בקיץ.
יצויין כי החלודה מחלישה את חוזק קורת הפלדה.

רטיבות כלואה: סימני הרטיבות מופיעים מעל לפנלים ומעידים על רטיבות כלואה. מדובר במים הכלואים בשכבת החול המשמשת כמצע לריצוף. המים הכלואים עולים באופן קפילרי (נימי) במעלה הקירות.

אופן התיקון : יש לתקן את מקורות הנזילה כמפורט ולאטום אותם, יש לייבש את מצע החול מתחת לריצוף באמצעות קומפרסור. לאחר ייבוש המצע יש לרצף ולבצע מילוי מישקים (רובה), לבצע תיקוני טיח וצבע ולנקות את האזור. בנוסף, יש לחפות את הגג בלוחות פוליסטרן מוקצף ולבצע איטום ביריעות ביטומניות.

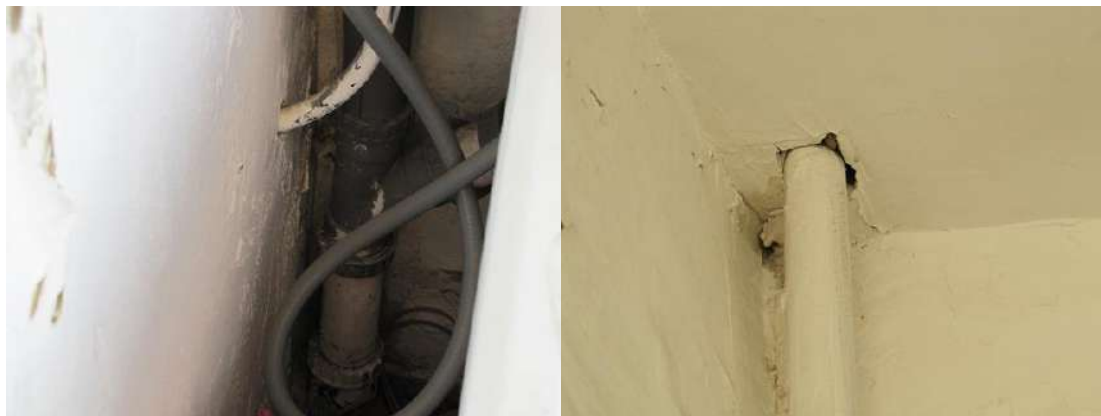
5.2.1 טיח וצבע – בדירה נמצא גמר קיר לקוי המאופיין בכתמים/לכלוך/פגיעות מכאניות/סדקים/התקלפויות/גבשושיות. המקומות בהם נמצא הליקוי: כל רחבי הדירה.

הליקוי מנוגד לקבוע בת"י 1922, חלק 1, סעיף 3.3, ציטוט:

אופן התיקון: להסיר את שכבות הטיח והצבע הקיימות וליישמן מחדש כולל שכבה מקשרת.

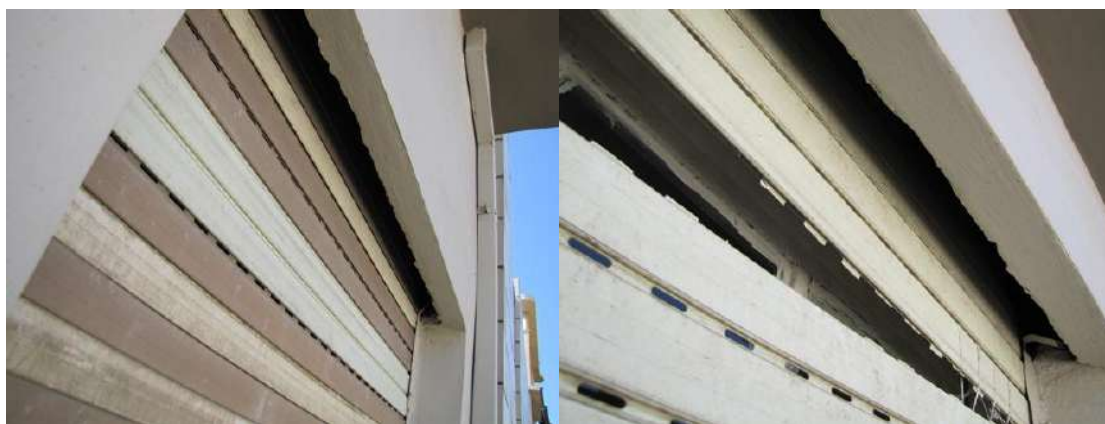
- 5.3.1 חלונות – חלונות הדירה הינם חלונות עץ אשר גילם שגיל הבניין, מדובר בחלונות שנים אשר כושר האיטום בפני חדירת מי גשם לקוי וכמו כן הבידוד התרמי והאקוסטי שלהם לקוי.
- בנוסף, זוויתני תריסי הגלילה בחלונות הדירה לא הותקנו – בחלקו החיצוני העליון של תריסי הגלילה קיימים מרווחים בין תריס הגלילה לבין דופן הקיר העולים על 15 מ"מ.

הליקוי מנוגד לקבוע בת"י 4068, חלק 1, סעיף 4.1, ציטוט:

אופן התיקון : יומלץ לפרק את החלונות ותריסי הגלילה הקיימים לרבות ארגזי התריסים ולהתקין חלונות חדשים ולבצע את התקנתם לפי כללי המקצוע הטובים ולפי דרישות התקנים הישראלים הרלוונטים בדגש על ת"י 1068, 1507, 4068 על כל חלקיהם הרלוונטים.
עלות התיקון : 30,000 ש"ח

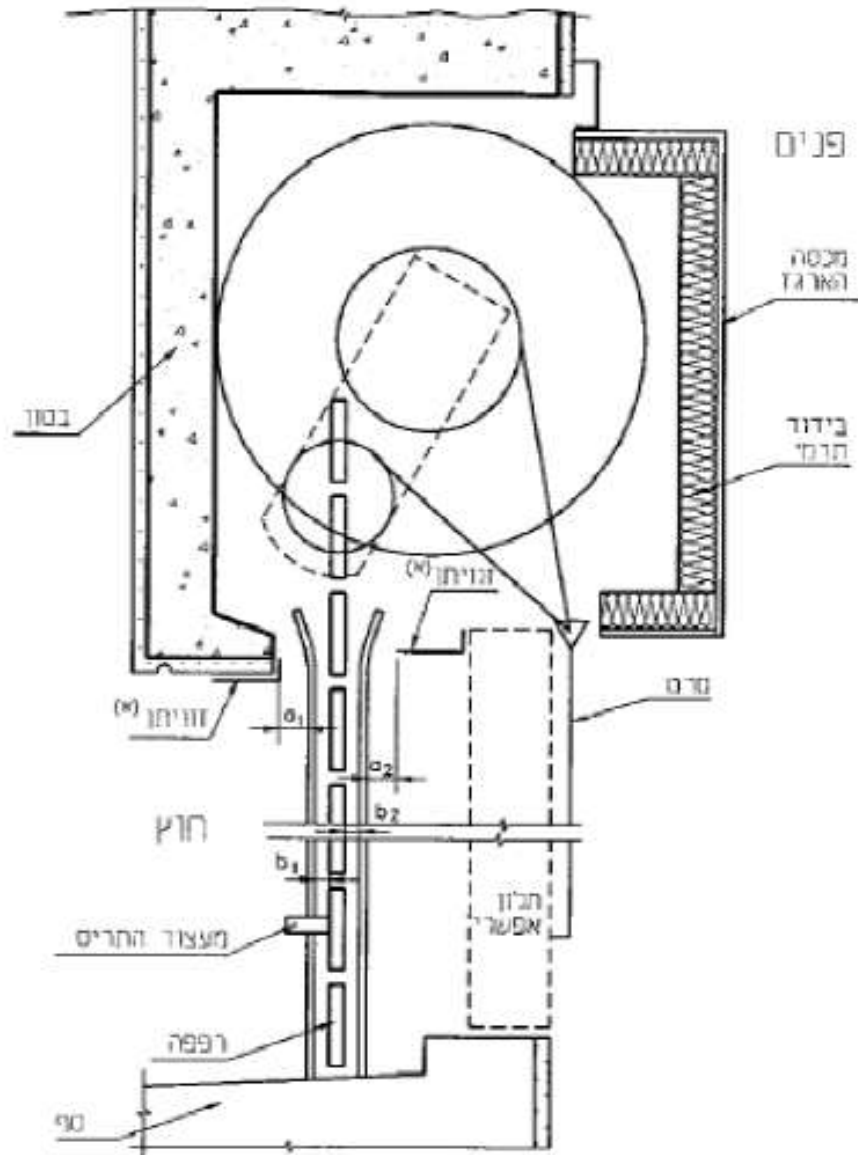
בנוסף, הליקוי מנוגד לקבוע בת"י 1509, חלק 2, סעיף 3.6.1, ציטוט:

יחידת הארגז מורכבת מארגז וממכסה.
מבנה יחידת הארגז יהיה כזה, שהמרווח
(זוויתן א) לא יהיה גדול מ- 15 מ"מ.
תכנון המכסה של יחידת הארגז יאפשר פתיחה
נוחה שלו, לצורך תחזוקת החלקים הנמצאים
בתוך הארגז.

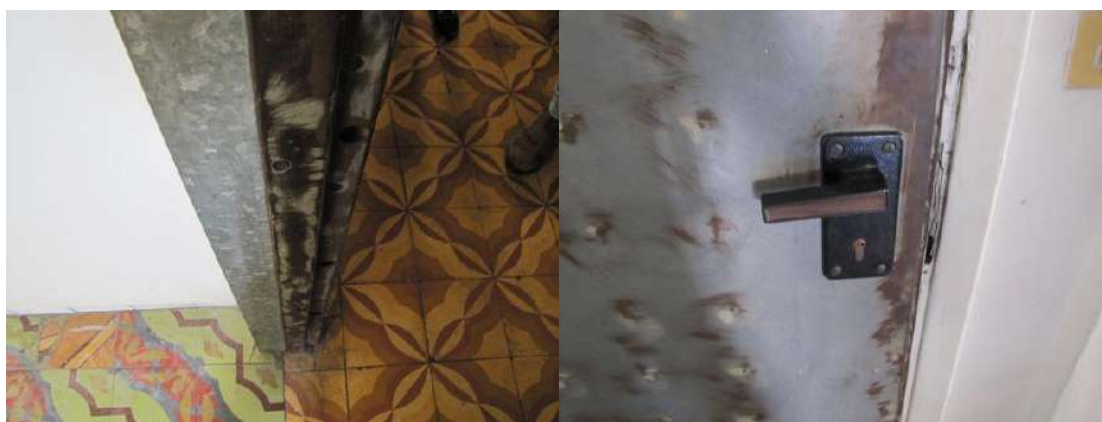
5.3.2 דלת הכניסה – משקוף דלת הכניסה הותקן ע"ג משקוף קודם ואינו מבוטן. בנוסף, לא הותקן טפט/שכבת גמר ע"ג דלת הכניסה.

אופן התיקון : יש לפרק את המשקופים (משקוף הפלדה ומשקוף הקודם) ולהתקין במקומם משקוף פלדה בגודל מתאים, כולל ביטון. בנוסף, יש לצפות את דלת הפלדה בטפט / שכבת גמר.
עלות התיקון : 4,500 ש"ח

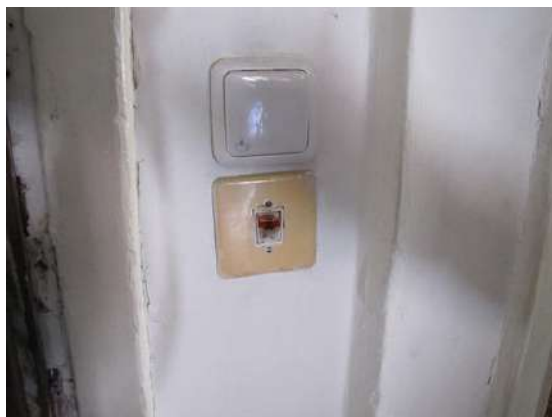
- נתגלו שקעים/מתגים המרוחקים מהקיר ואינם מעוגנים אליו כראוי.
- נמצא טיח מתפורר סביב חלק מהשקעים/מתגים וצבע שאינו מיושם באופן אחיד.
- חלק מהשקעים/מתגים אינם מותקנים באופן מפולס ביחס לעצמם וביחס לשקעים/מתגים הסמוכים אליהם.
- חלק מהשקעים/מתגים פגועים מכאנית ו/או שרוטים.
- על חלק מהשקעים/מתגים שאריות חומרי בניין וצבע.
- השקעים אינם אחידים בסוגם, חלקם מותקנים מתקופות שונות.

אופן התיקון : יש לפרק את כל השקעים ומתגים בדירה ולהתקין אביזרים חדשים, מסדרה זהה לפי המוזמן ולבצע את התקנתם לפי כללי המקצוע הטובים.
