**חוות דעת מומחה**  
**דו"ח ביקורת ליקויי בניה**

**הנדון: חוות דעת וממצאי ביקורת ליקויי בניה**

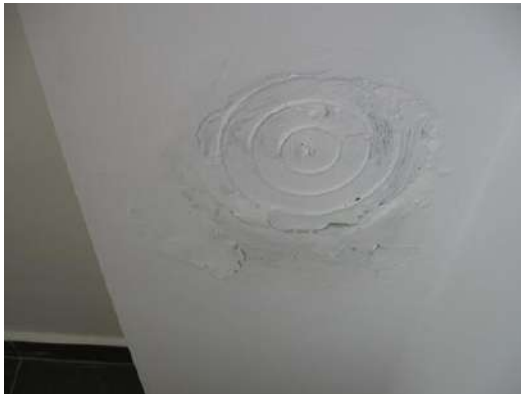
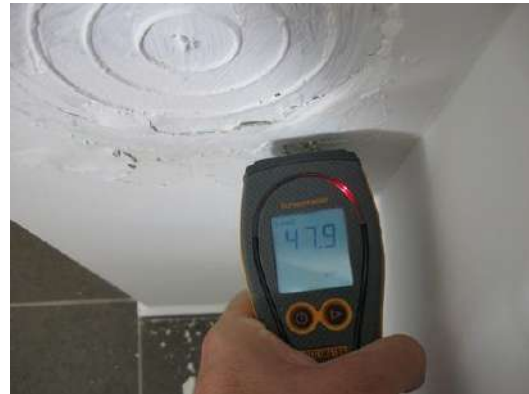
- 5.2.1 נתגלו ונמדדו סימני רטיבות על גבי הקיר במרפסת השירות. סימני הרטיבות מאופיינים בהתקלפויות וגוונים בשכבת הגמר. חדירת הרטיבות נובעת מביצוע לקוי של מכסה הביקורת שמותקן בקיר.  
קריאת מד הלחות: 47.9 (%WME)

אופן התיקון: ראשית יש לבצע תיקונים במכסה המותקן בצינור. יש לאטום את אזור המכסה באופן כזה שלא תישנה רטיבות (לאחר ייבוש האזור). לאחר מכן יש לבצע תיקוני טיח וצבע ולנקות את האזור.  
עלות התיקון: 860 ש"ח

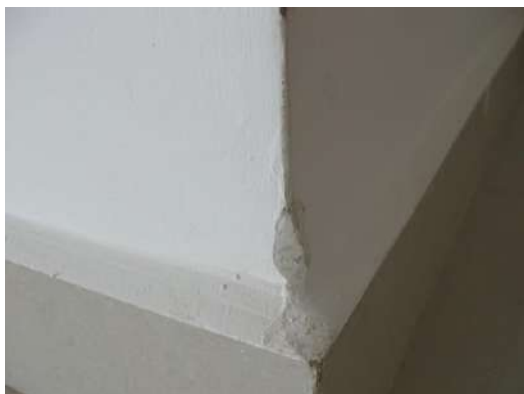
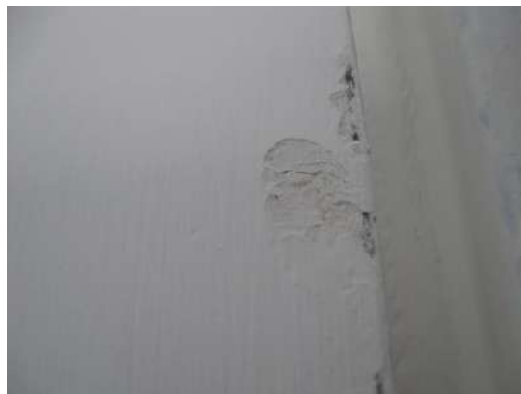
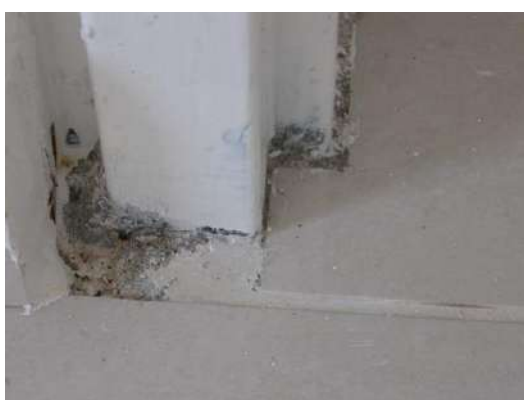
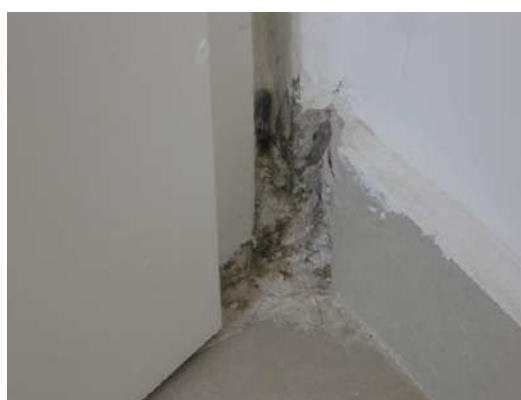
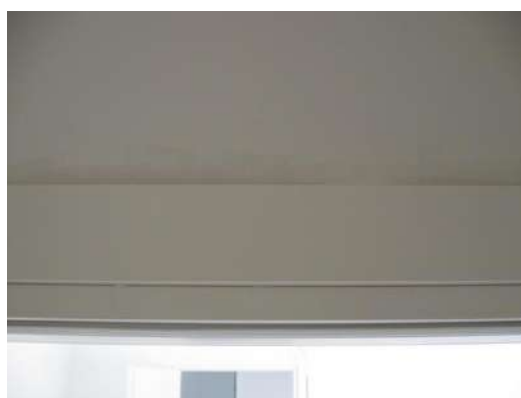
- 5.3.1 טיח וצבע – בדירה נמצא גמר קיר לקוי המאופיין בכתמים, פגיעות מכאניות והתקלפויות. המקומות בהם נמצא הליקוי: אזור הכניסה לדירה (בהשקה עם משקוף הדלת), חדר המגורים (תקרה מעל הוטרניה – כתמי רטיבות שהתייבשו), פרוזדור (מכה מכאנית), ממ"ד (בהשקת הרצפה משקוף הדלת והקיר), יחידת הורים (תקרה מעל החלון הגדול – כתמי רטיבות שהתייבשו), מקלחת יחידת הורים (תיקוני צבע וטיח מעל המשקוף), חדר שינה מספר 1 (מכה מכאנית).

**הליקוי מנוגד לקבוע בת"י 1922, חלק 1, סעיף 3.3, ציטוט:**

אופן התיקון: יש להסיר את שכבות הצבע הפגום, לצבוע שכבת בונדרול ולאחר כ-  
30 שעות יש לצבוע שתי שכבות צבע עליון (יש ליישם את שתי שכבות הצבע בהפרש  
של 8 שעות בין השכבות).  
טיפול במכות מכאניות: יש לחרוץ ולמלא בטיח לפני מלאכת הצביעה.  
עלות התיקון: 75 ש"ח X 4 מ"ר = 300 ש"ח

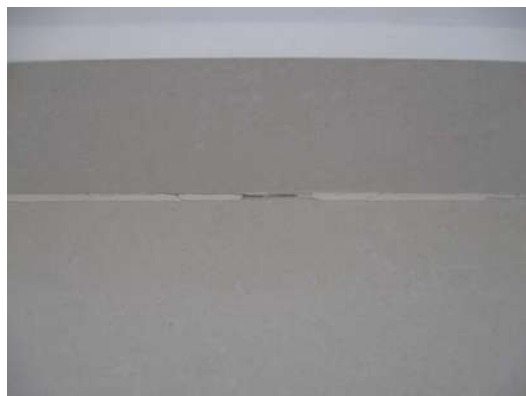
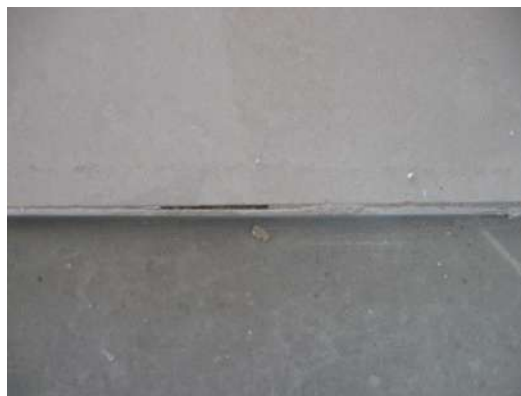
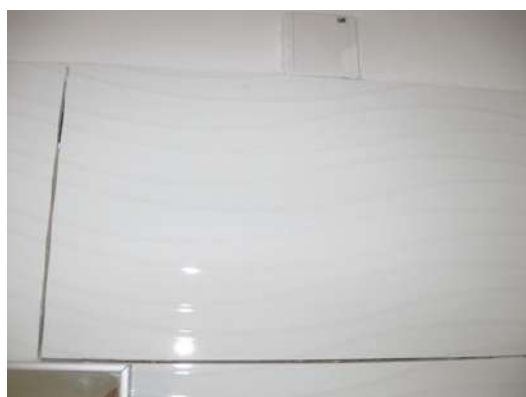
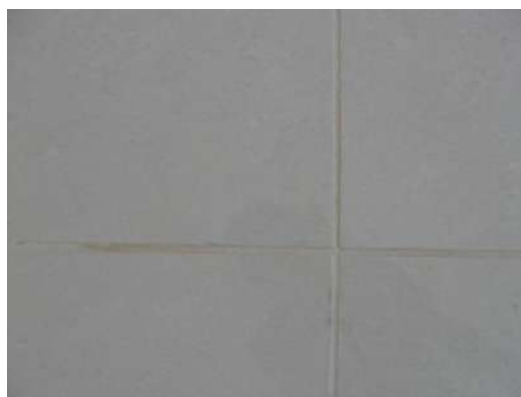
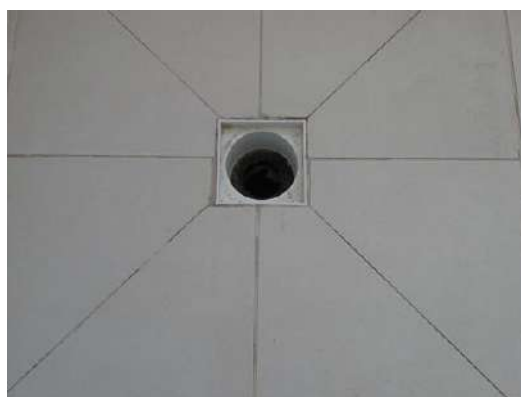
5.3.3 רובה – ברחבי הדירה מילוי המישקים בוצע באופן חסר ולקוי. המילוי (הרובה) מגוון, בעל כושר הדבקה לקוי וחלק מהמילוי מתפורר (אריחי ריצוף ואריחי חיפוי קיר). האזורים הם: אזור הכניסה לדירה (סביב פס הפליז), ממ"ד, חדר האמבטיה (סביב פס הפליז), מקלחת יחידת הורים, מרפסת השמש.

### הליקוי מנוגד לקבוע בת"י 1555, חלק 3, סעיף 2.1.9.1, ציטוט:

אופן התיקון: יש להסיר את הרובה הקיימת וליישם מילוי חדש באזורים הנ"ל.  
עלות התיקון: 550 ש"ח

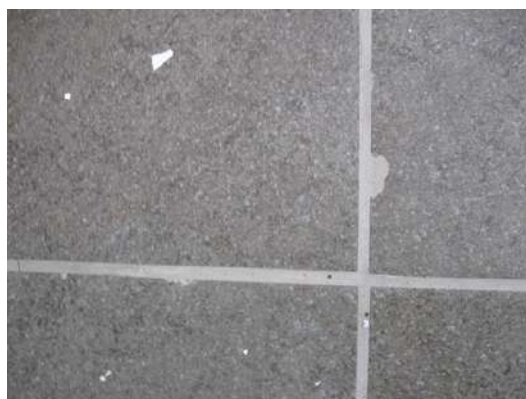
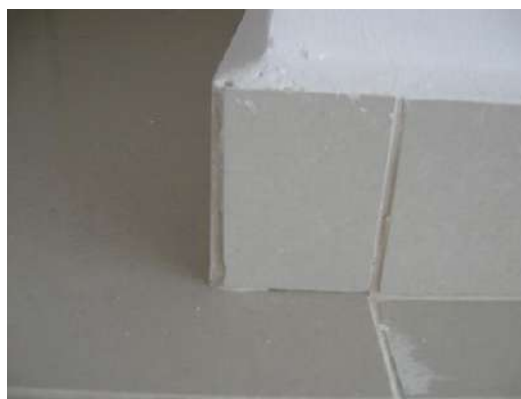
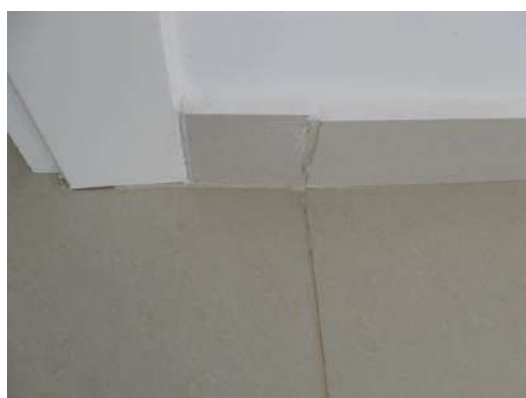
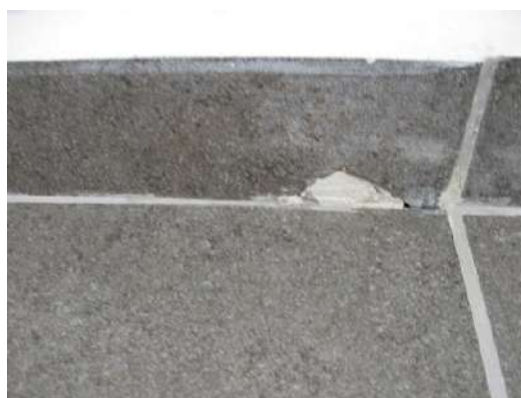
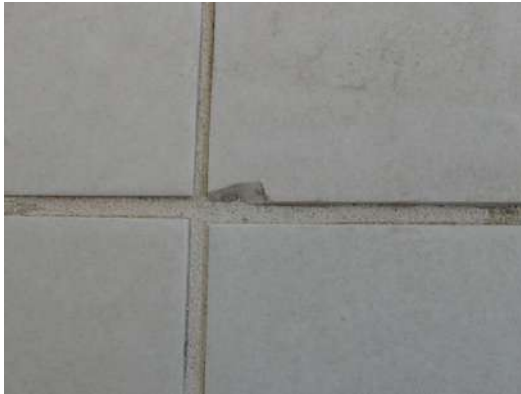
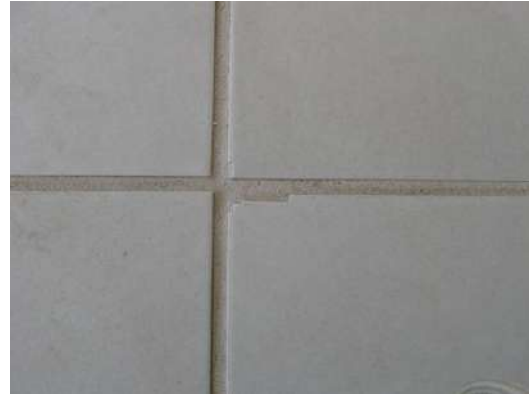
5.3.4 ברחבי הדירה נתגלו 23 אריחי ריצוף ו-3 פנלים פגומים ובהם שברים ו/או סדקים.  
המקומות הם: אזור הכניסה לדירה (2 אריחי ריצוף), חדר המגורים (1 אריח ריצוף,  
1 פנל), חדר האמבטיה (1 אריח ריצוף), מרפסת השירות (3 אריחי ריצוף, 1 פנל),  
יחידת הורים (1 אריח ריצוף, 1 פנל שאינו מפולס), מקלחת יחידת הורים (3 אריחי  
ריצוף), מרפסת השמש (12 אריחי ריצוף).

### הליקוי מנוגד לקבוע בת"י 1555, חלק 3, סעיף 5.1.4.4, ציטוט:

אופן התיקון: יש לפרק את האריחים הפגומים, לפנות את הפסולת, לנקות את המצע ולרצף באריחים חדשים ותקינים.

עלות התיקון: 145 ש"ח X 23 אריחים + 70 ש"ח X 3 פנלים = 3,545 ש"ח

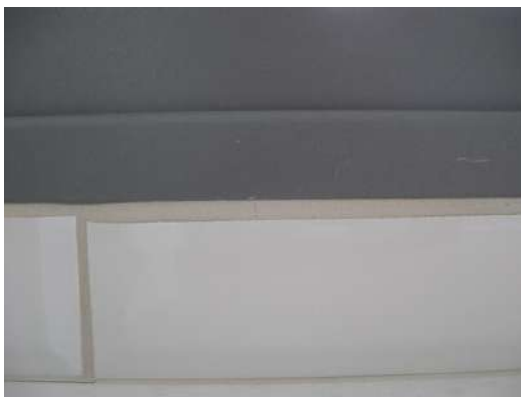
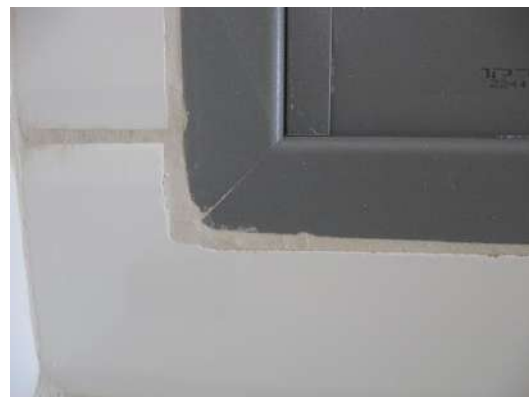
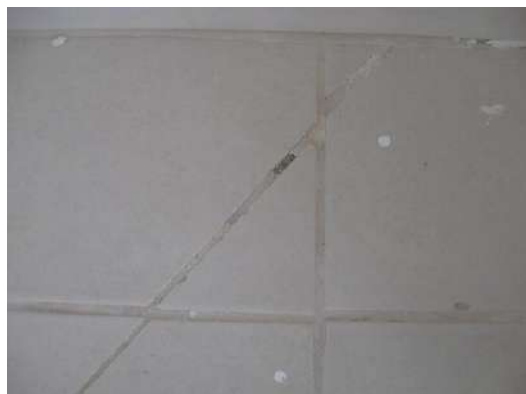
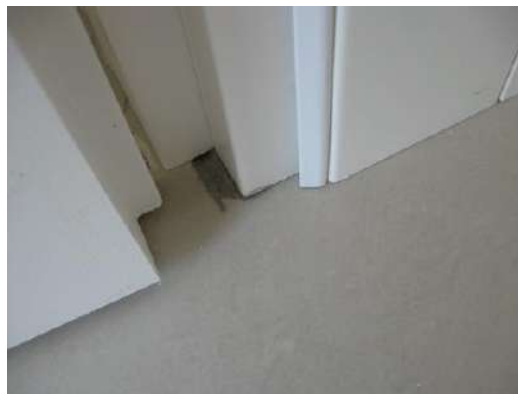
5.3.5 ברחבי הדירה נתגלו 11 אריח ריצוף ו-9 אריחי חיפוי אשר נחתכו בצורה לקויה. נותר מרווח לא אסתטי. מדובר בגימור לא מקצועי. האזורים הם: חיפוי הקיר במטבח – סביב החלון, חדר שינה מספר 1 – באזור דלת הכניסה, מקלחת יחידת הורים – באזור המקלחון.

### הליקוי מנוגד לקבוע בת"י 1555, חלק 3, סעיף 3.1, ציטוט:

אופן התיקון: יש לפרק את האריחים הפגומים ולהתקין במקומם אריחים שנחתכו כנדרש.

עלות התיקון: 145 ש"ח X 20 אריחים = 2,900 ש"ח

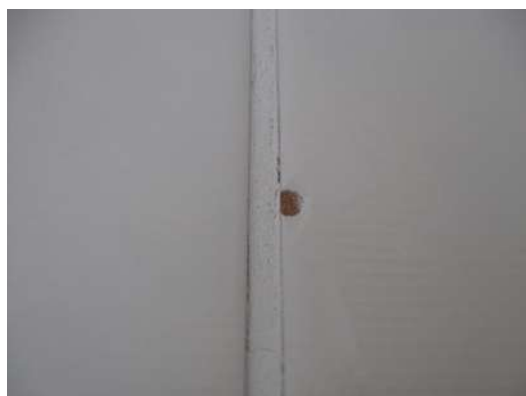
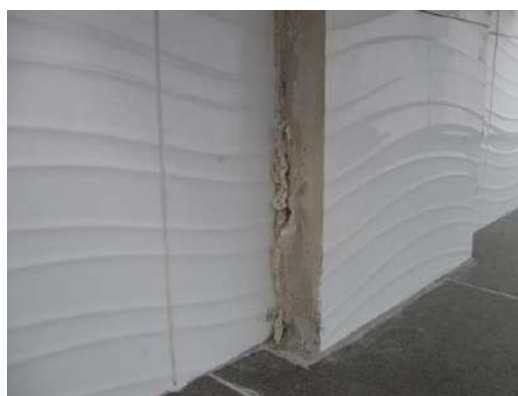
5.3.6 ברחבי הדירה נתגלו 16 אריחי חיפוי פגומים ובהם שברים ו/או סדקים. האזורים הם: חדר האמבטיה (1 אריח חיפוי, חסרים כ- 14 אריחי חיפוי בבימת הברזים מאחורי הכיור), מקלחת יחידת הורים (1 אריח חיפוי).

הליקוי מנוגד לקבוע במפרט הכללי לעבודות בנייה סעיף 10051, ציטוט:

אופן התיקון: יש להסיר את האריחים הפגומים ולהחליפם באריחים חדשים ותקינים.

עלות התיקון: 110 ש"ח X 16 אריחים = 1,760 ש"ח

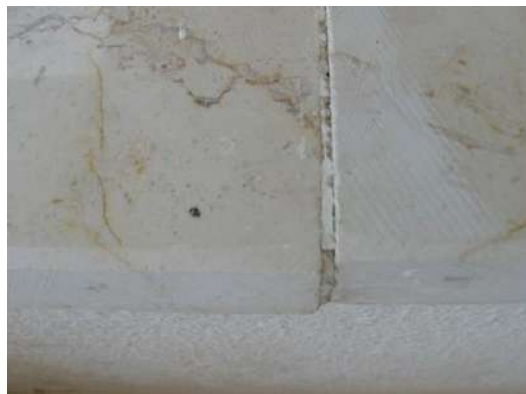
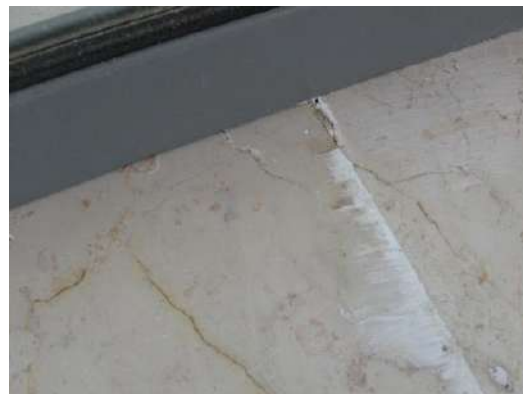
5.3.9 מעקה בנוי במרפסת השמש - נתגלו שברים וסדקים ב- 2 אבני חיפוי (קופינג).

הליקוי מנוגד לקבוע במפרט הכללי לעבודות בנייה, סעיף 10051, ציטוט:

אופן התיקון: יש לפרק את אבני המעקה הפגומות, הרובה והצמנט, לפנותם ולחפות מחדש באבן תקינה או לבצע תיקוני אבן שיש במידת הניתן.  
עלות התיקון: 200 ש"ח X 2 אבנים = 400 ש"ח

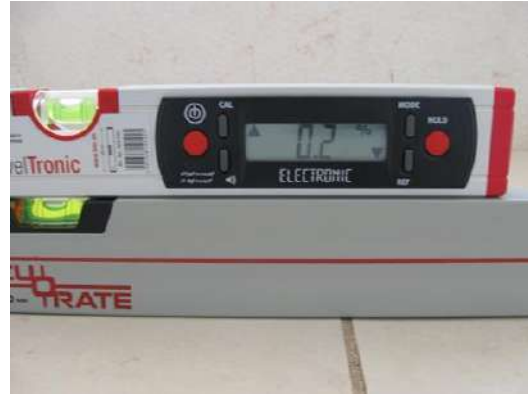
5.3.10 במספר אזורים במרפסת השמש נמדדו שיפועים שאינם עולים על 1%, מדובר בשיפוע קטן יחסית שאינו מאפשר את ניקוז המים אל נקודות הניקוז וגורם להצטברות שלוליות לאחר הרטבה. השיפועים הנמדדים: 0.0% - 0.2%

הליקוי מנוגד לקבוע בת"י 1752, חלק 1, סעיף 3.1.1.2, טבלה 3, ציטוט:

אופן התיקון: יש לפרק את האריחים שאינם עומדים באחוז השיפוע המינימלי ולרצף מחדש לפי השיפוע שקבע המתכנן.  
עלות התיקון: 245 ש"ח X 3 מ"ר = 735 ש"ח

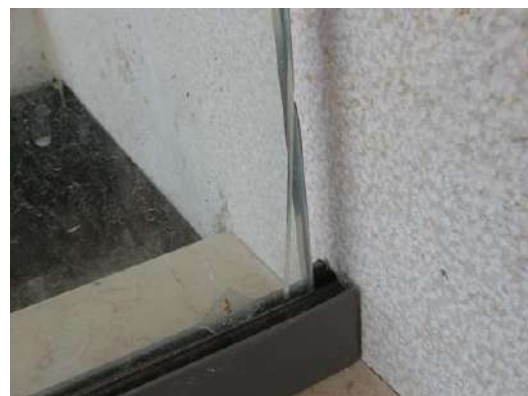
5.3.11 לוחות זכוכית פגומים – נמצא לוח זכוכית שבור המותקן במעקה במרפסת השמש.

אופן התיקון: יש להחליף את הלוח השבור.  
עלות התיקון: 900 ש"ח

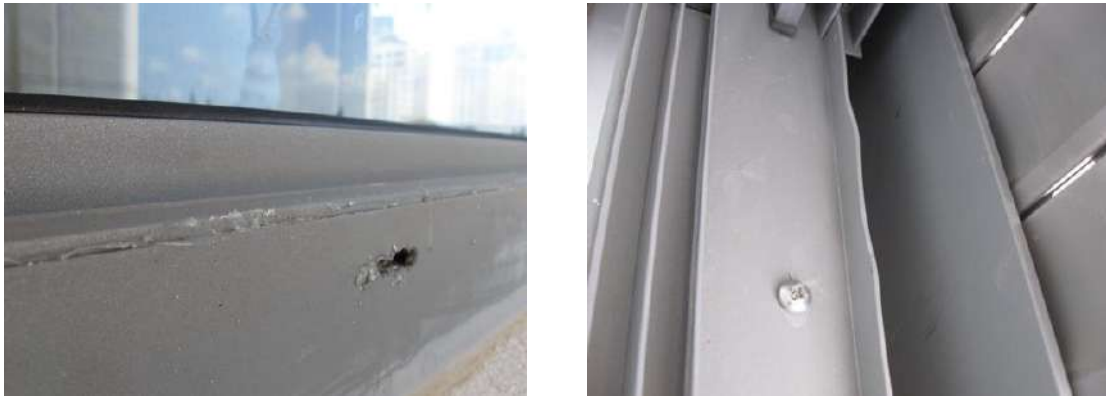
5.4.1 פרופילי אלומיניום פגומים – במספר פתחים בדירה נתגלו פרופילי אלומיניום פגומים המאופיינים בעקמומיות ובפגיעות מכאניות. הפתחים הם: חלון גדול ביחידת ההורים (2 פרופילים).  
כמו כן, נמצאו סרגלי חיפוי חוץ (אלומיניום) המאופיינים בחיתוך לקוי ובהתקנה לא רציפה, כך שנותרים מרווחים בין הסרגל אל פרופיל החלון.

הליקוי מנוגד לקבוע בת"י 4402, חלק 2, ציטוט:

אופן התיקון: יש להחליף את הפרופילים הפגומים ולהתקינם כראוי.

עלות התיקון: 300 ש"ח X 4 פרופילים = 1,200 ש"ח

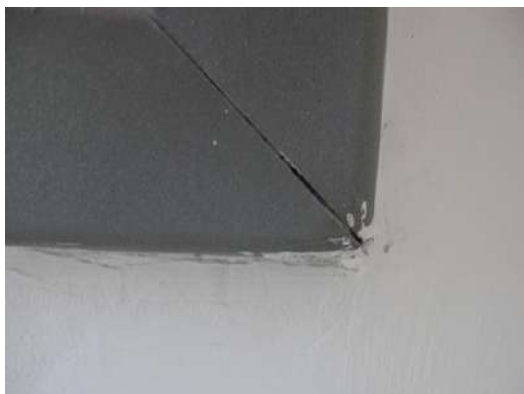
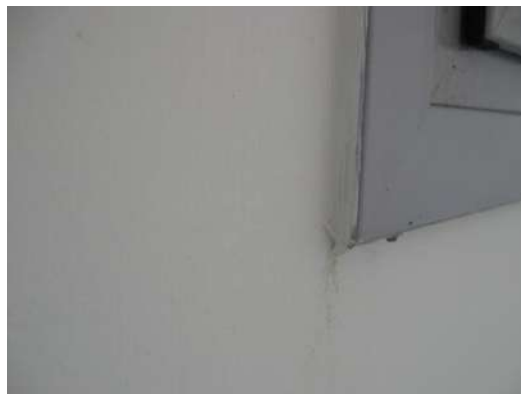
5.4.2 סרגלי החיפוי מרוחקים מהקיר ונותר מרווח בניהם לבין מישור הקיר. הפתחים הם: חלון הממ"ד, חלון גדול ביחידת ההורים.

הליקוי מנוגד לקבוע בת"י 1068, חלק 2, סעיף 203, ציטוט:

אופן התיקון: יש לפרק את הסרגלים שאינם מותקנים לפי כללי המקצוע הטובים ולהרכיבם מחדש. מרווחים מזעריים ניתן למלא בחומר מילוי מתאים. עלות התיקון: 280 ש"ח

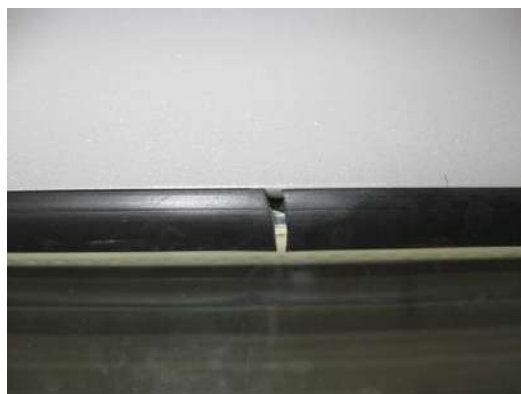
5.4.3 אטמים פגומים בין הזיגוג למסגרת הכנף – במספר פתחים בדירה נמצאו אטמים פגומים המאופיינים באי רציפות ומותירים חללים בין מסגרת הכנף לבין הזוגגית. תיתכן חדירת מי גשם. הפתחים הם: וטרינה בחדר המגורים, חלון גדול ביחידת ההורים.

הליקוי מנוגד לקבוע בתיי 4068, חלק 1, סעיף 4.1, ציטוט:

אופן התיקון: יש לפרק את האטמים הפגומים ולהתקין במקומם אטמים תקינים ורציפים, בהתאם להוראות היצרן.  
עלות התיקון: 50 ש"ח X 2 אטמים = 100 ש"ח

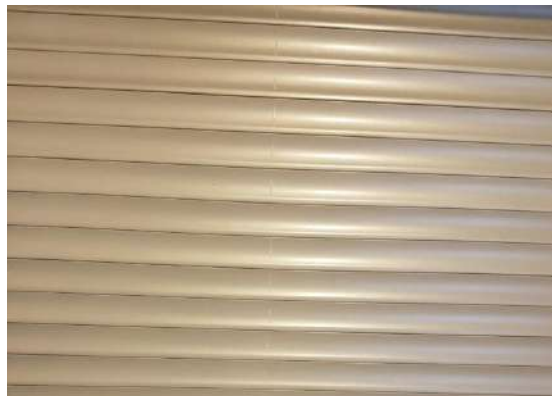
5.4.5 תריס גלילה - וטרינה בחדר המגורים – נתגלתה שריטה לאורך התריס כולו.

אופן התיקון : יש להחליף את שלבי התריס הפגומים.  
עלות התיקון : 120 ש"ח X 30 שלבים = 3,600 ש"ח

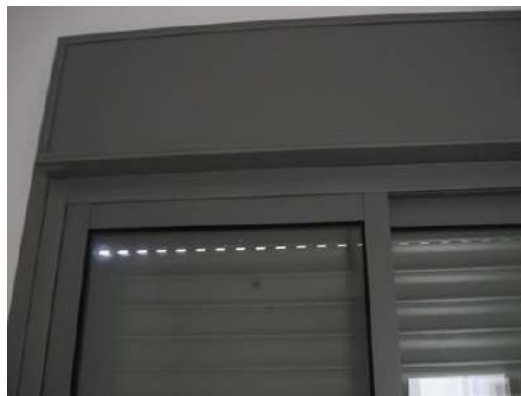
5.4.6 תריס גלילה בחדר שינה מספר 1 – בעת סגירה מלאה של תריס הגלילה נותרים מרווחים בין שלבי התריס.

אופן התיקון : יש להחליף את שלבי התריס הפגומים המונעים את סגירתו.  
עלות התיקון : 120 ש"ח X 2 שלבים = 240 ש"ח

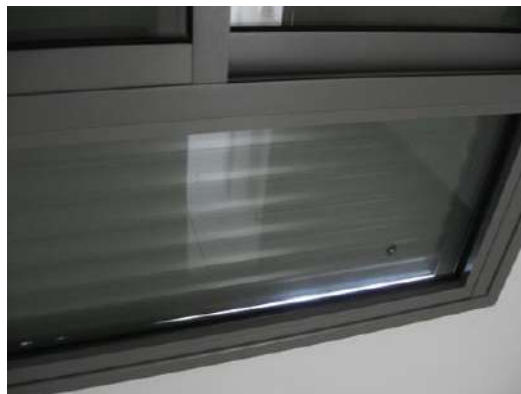
5.4.7 תריסי גלילה – בתחתית תריסי הגלילה בדירה לא הותקן אטם/בלם כנדרש. האטם אינו נצמד לכל אורך התריס – בעת סגירה מלאה ישנם מרווחים המאפשרים לאור לחדור לחלל החדר.

אופן התיקון: יש להתקין אטם מתאים.  
עלות התיקון: 60 ש"ח X 4 תריסים = 240 ש"ח

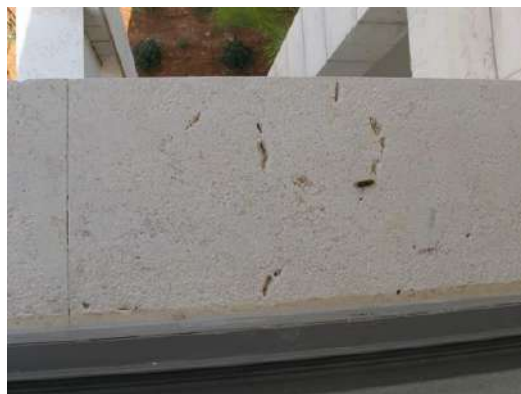
5.4.8 חלון יחידת ההורים – נתגלו שברים באדן החלון.

אופן התיקון: יש לנקות את אדן החלון, לבצע תיקונים בדבק שיש כולל ליטוש לקבלת מראה אחיד של אדן החלון.  
עלות התיקון: 200 ש"ח

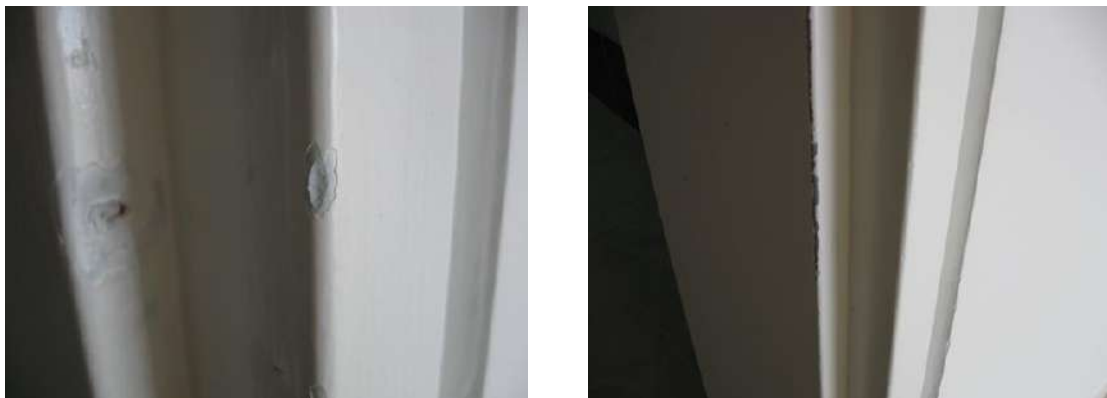
5.4.11 משקוף דלת הכניסה - בוצעה צביעה לקויה של הרכיב. הרכיב לא צבוע באופן אחיד, ישנם פגמים בשכבת הצבע. כמו כן נתגלתה מכה מכאנית.

הליקוי מנוגד לקבוע בת"י 1922, חלק 2, סעיף 4.3.1, ציטוט:

אופן התיקון: יש לגרד את שכבת הצבע מהמסגרת, וליישמה מחדש כולל צבע יסוד וצבע גמר כנדרש או לחילופין צבע דו-רכיבי. מכה מכאנית – יש ליישר את האזור בו נתגלתה המכה ולהביאו למפלס המשקוף. במידה ולא ניתן יש להיוועץ בשמאי. עלות התיקון: 280 ש"ח

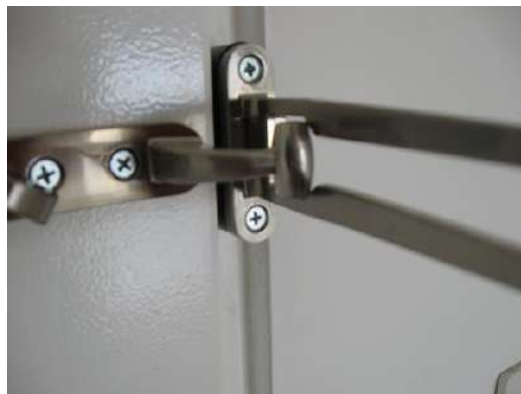
5.4.12 בריח דלת הכניסה פגום – אינה מתאפשרת נעילה באמצעות הבריח.

אופן התיקון: יש לפרק את הבריח ולהתקינו מחדש בצורה כזו שתאפשר נעילה.  
עלות התיקון: 100 ש"ח

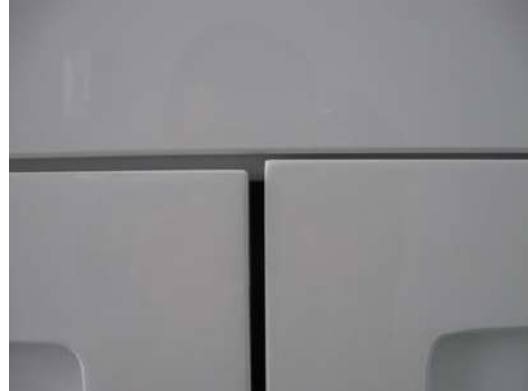
## 5.5.2 ארון חדר האמבטיה – דלתות הארון אינן מפולסות.

אופן התיקון: יש לכוון את צירי הדלתות כך שתהיינה באותו המפלס.  
עלות התיקון: 80 ש"ח

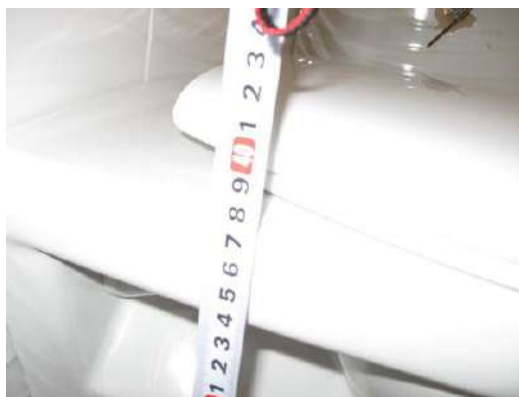
5.7.1 בחדר האמבטיה הותקנה אסלה שאינה עומדת במידות המינימום המוגדרות בתקן.  
גובה האסלה שנמדד: 37.7 ס"מ

הליקוי מנוגד לקבוע בת"י 1205, חלק 3, נספח א' – מידות התקנה לקבועות שרברבות ואביזריהן, ציור א – 3 – אסלות ישיבה:

אופן התיקון: יש להתקין את האסלה בגובה התואם את המידות המופיעות בתקן ובהתאם להוראות המתכנן.  
עלות התיקון: 1,290 ש"ח

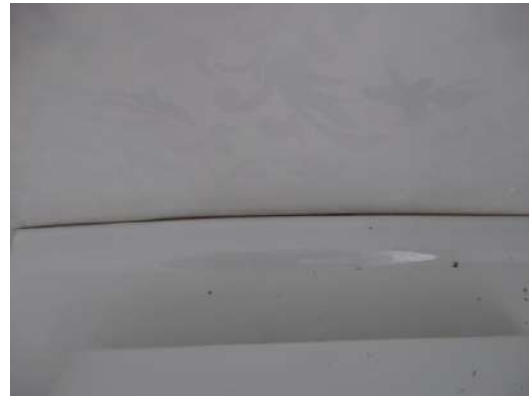
5.7.2 לא בוצע איטום סיליקון סביב אסלות בחדרים רטובים.

אופן התיקון: יש להשלים איטום סיליקון סביב הקבועה באופן רציף ואחיד.  
עלות התיקון: 100 ש"ח

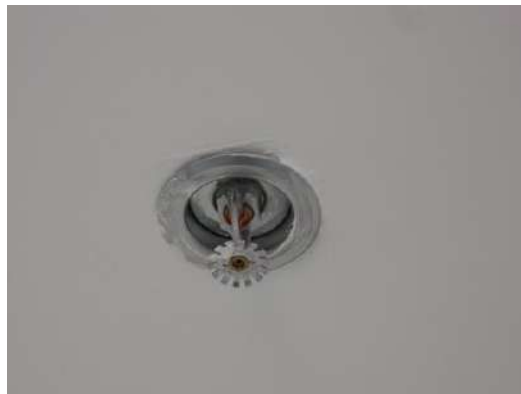
### 5.7.3 נתגלה ספרינקלר מרוחק מהקיר בחדר שינה מספר 1.

אופן התיקון : יש להצמיד את הספרינקלר אל מפלס הקיר.  
עלות התיקון : 30 ש"ח

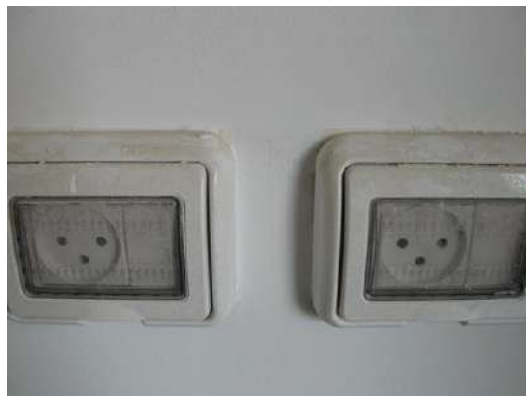
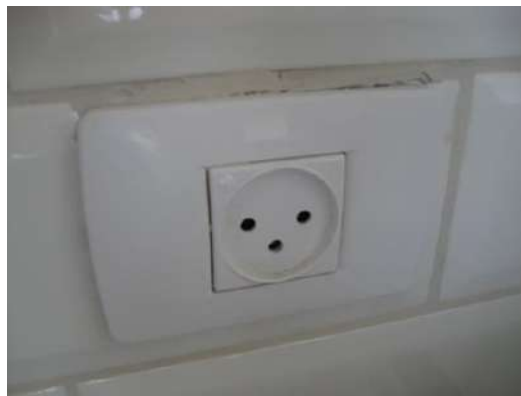
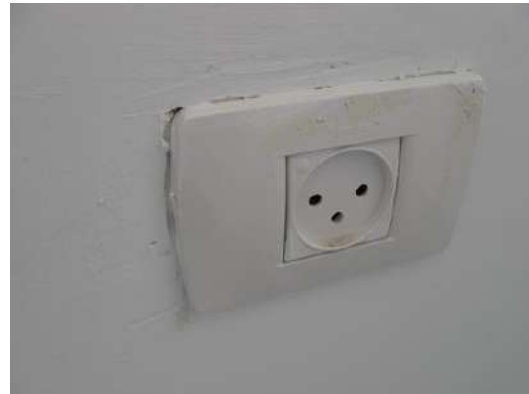
האזורים הם : מטבח (1 שקע מרוחק מהקיר), ממ"ד (1 שקע מרוחק מהקיר ותיקוני טיח וצבע סביב), מרפסת שירות (2 שקעים תיקוני טיח וצבע סביב), יחידת הורים (1 שקע תיקוני טיח וצבע סביב).

אופן התיקון : יש להתקין מכסים למתגים ולשקעים כפי שהוזמן. יש להחליף את המתגים ו/או השקעים השרוטים ו/או הפגועים מכאנית בשקעים תקינים. שקעים/מתגים המרוחקים מהקיר או שאינם מעוגנים אליו, יש להדק אל הקיר. יש לבצע תיקוני טיח וצבע סביב השקעים/מתגים שסביבם התקלפויות צבע ו/או חורים בטיח ולבסוף לנקות שאריות חומרי בניין ולכלוך מכלל השקעים והמתגים. יש לסגור את המרווחים החשופים בשקעים ומתגים למניעת התחשמלות. עלות התיקון : 35 ש"ח X 5 שקעים ומתגים = 175 ש"ח

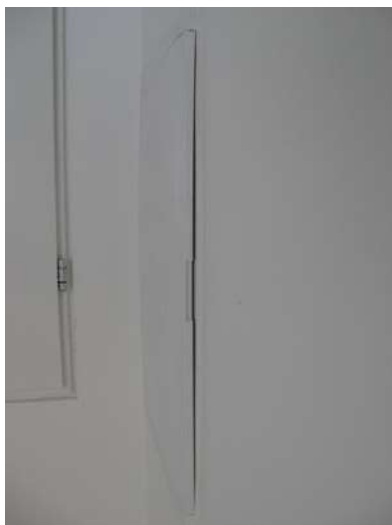
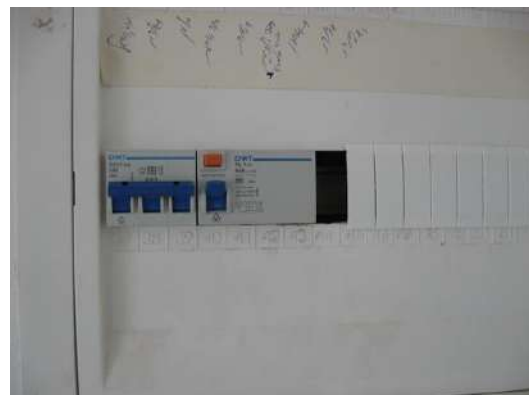
5.8.3 ארון חשמל – מעגלים חשמליים נותרו חשופים. בנוסף דלת הארון נמצאה פגומה (ישנה בטן בדלת הארון).

הליקוי מנוגד לקבוע בתקנות החשמל – התקנת לוחות במתח עד 1000 וולט, התשנ"א 1991, סעיף 17, ציטוט :

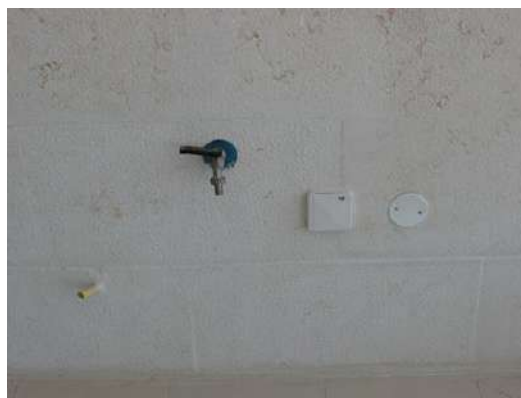
5.8.4 במרפסת השמש הותקן שקע שאינו תואם את מקום התקנתו. השקע הותקן בסמוך לברז מים. בנוסף לכך, צינור הגז, ברז המים ושקע החשמל לא הותקנו במיקום המתאים לפי תכנית השינויים שנחתמה ע"י הדיירים.

הליקוי מנוגד לקבוע בתקנות החשמל – התקנת כבלים במתח שאינו עולה על מתח נמוך, התשי"ס 2000, פרק ב' – תנאי התקנת כבל ומבנהו, סעיף 3 התאמת כבל למקום ולמיתקן, ציטוט:

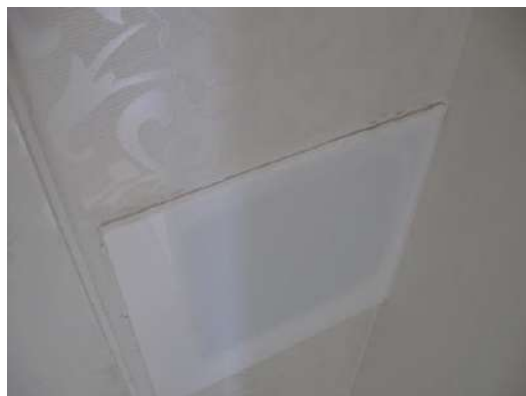
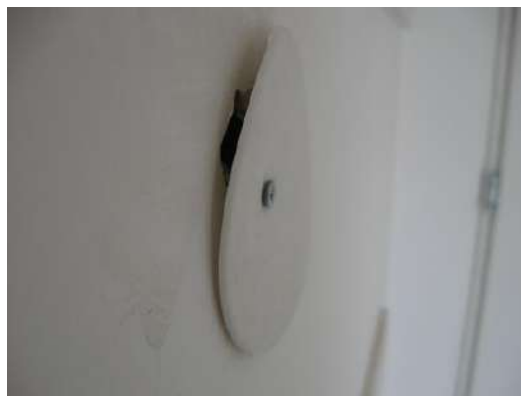
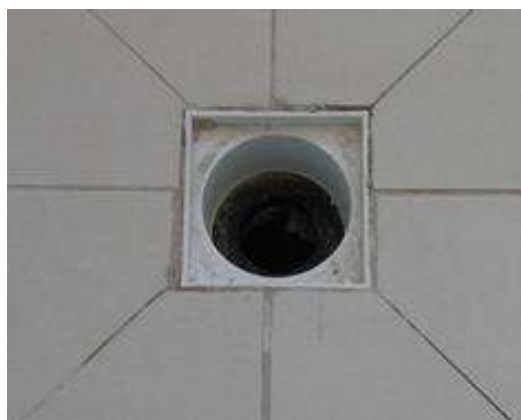
5.9.1 מכסי נקודות אינסטלציה וחשמל – במספר חללים בדירה חסרים מכסים, המכסים פגומים או שאינם הותקנו כראוי, עבור נקודות ביקורת אינסטלציה (ברצפה ובקירות חדרים רטובים) ומכסים עבור נקודות מאור (על גבי הקיר/תקרה). החללים הם: אזור הכניסה לדירה (מכסה עבור נקודת חשמל), מרפסת השירות (מכסה נקודת ביקורת), מקלחת יחידת הורים (נקודת ביקורת בקיר), מרפסת השמש (מכסה נקודת ניקוז).

אופן התיקון: יש לסגור את הנקודות הנ"ל במכסים מתאימים, באופן אסתטי  
ובהתאם למוזמן.

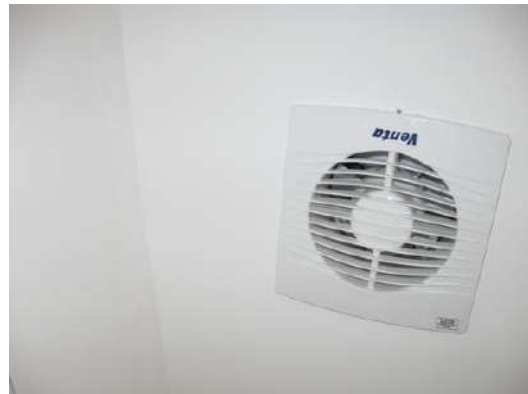
5.9.2 ונטה בחדר האמבטיה – מכסה הונטה הותקן בצורה שאינה מקבילה אל הקיר  
הסמוך.

אופן התיקון: יש ליישר את מכסה הונטה כך שימוקם במקביל לקיר הסמוך.  
עלות התיקון: 30 ש"ח
