**הנדון: חוות דעת וממצאי ביקורת ליקויי בניה**

אני הח"מ נתבקשתי ע"י נציגות הדיירים לתת את חוות דעתי המקצועית לעניין ליקויי בניה לגבי נכס שכתובתו .

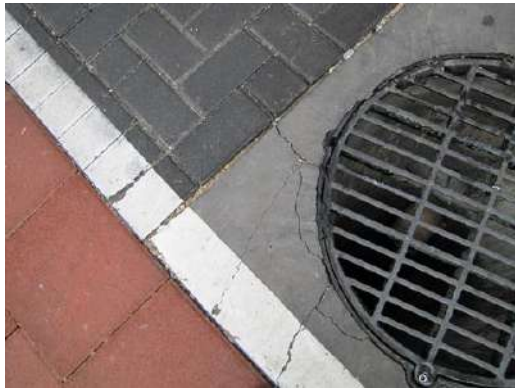
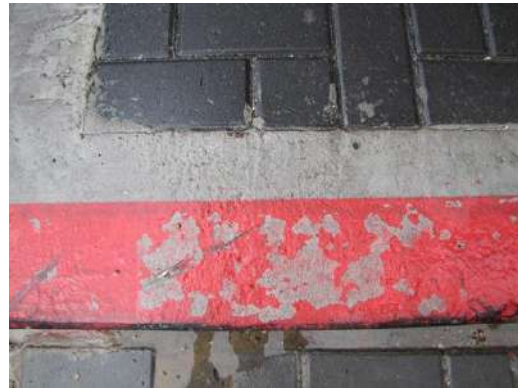
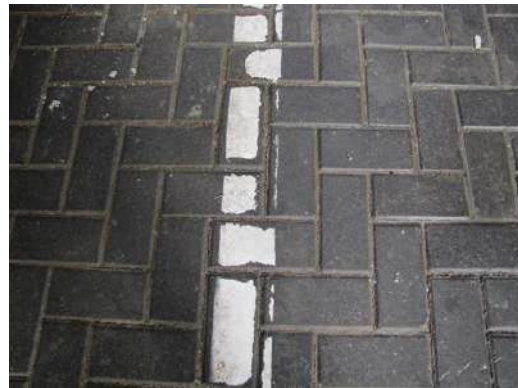
- 5.1.1 אבני שפה – אבני שפה באזור כניסת כלי הרכב למרגש אינן נצבעו במלואן. כמו כן, באותו האזור נמצאו סדקים בבטון המקיף את נקודת הניקוז. בנוסף, צביעה ע"ג ריצוף החוף לסימון רחבת הצלה וכו' מתקלפת.

אופן התיקון: יש להשלים את מלאכת צביעת אבני השפה וצביעת הסימונים. כמו כן, יש לתקן את הסדקים בבטון באמצעות תערובת בטון פולימרי מועשר או ש"ע לקבלת מראה אחיד ואסתטי.  
עלות התיקון: 1,000 ש"ח

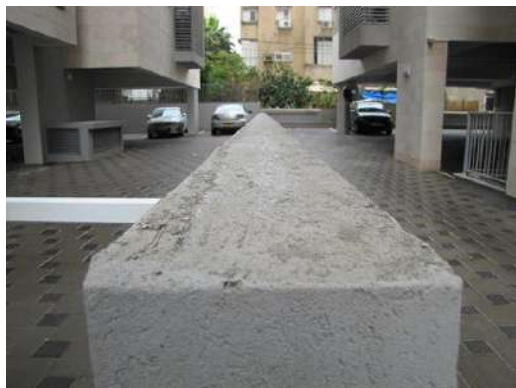
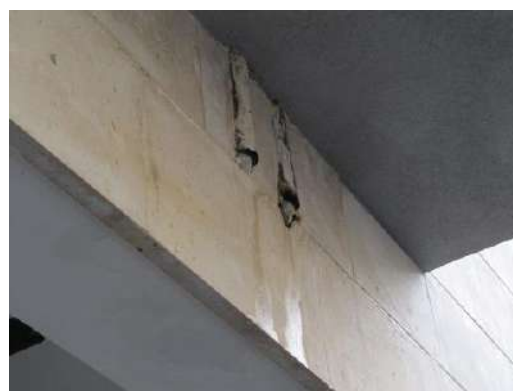
- 5.1.2 טיח חוץ – באזורים פזורים בהיקף הנכס נתגלו קילופים בשכבת טיח החוץ. יודגש כי יש לטפל באופן יסודי באזורי ההשקות בין ריצוף החוף לשכבת הטיח של הבניין והגדר הבנויה בהיקף המגרש ובתקרה בכניסה לחניון המבנה. בנוסף, חלקה העליון האופקי של הגדר הבנויה בגבול המגרש המזרחי נותר חשוף ללא כל חיפוי.  
עוד יצויין כי נמצאה צנרת הבולטת ממישור הקיר בחזית המערבית של הנכס.

הליקוי מנוגד לקבוע בת"י 1920, חלק 2, סעיף 3.1, ציטוט:

המראה של מערכת הטיח גימור הטיח וגוונו יתאימו למוזמן. במערכת טיח המיועדת לגימור בשכבת צבע בלבד, לא יראו סדקים שעוביים גדול מ- 0.3 מ"מ.

אופן התיקון: יש לבצע תיקוני טיח לקבלת גמר אחיד ורצוף כמוזמן. יודגש כי יש לטפל באופן יסודי באזורי ההשקות בין ריצוף החוץ לשכבת הטיח של הבניין והגדר הבנויה בהיקף המגרש, יש לדאוג לגמר מותאם לתנאי חוץ. בנוסף, יש לבצע גמר טיח בשלח הגדר המתוארת. את הצנרת הבולטת יש להשקיע אל פנים הקיר. עלות התיקון: 3,500 ש"ח

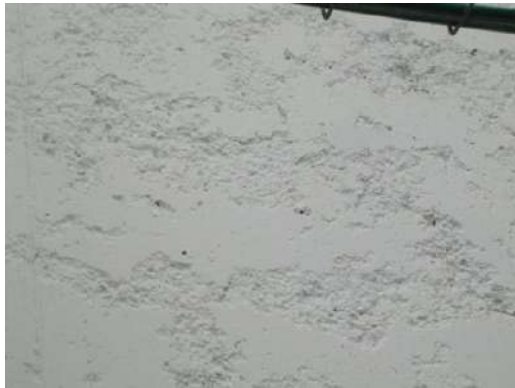
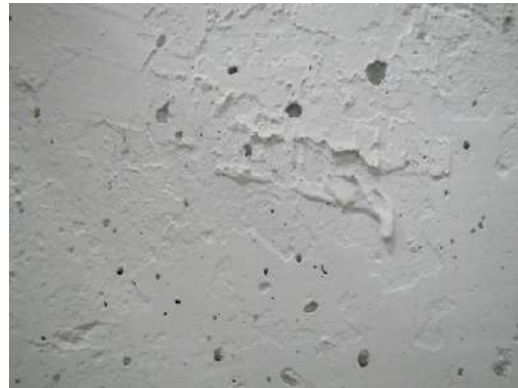
5.1.3 גמר בטון חשוף – נמצא גמר לקוי הכולל צביעה בלתי אחידה, חורים, סדקים וחוטאי קשיר זיון ורכיבי פלדה בולטים מהמישור. נראה כי לא בוצעו עבודות הכנה טרם עבודות הצביעה. האזורים הם: כל קומת המרתף (חניה תת קרקעית) לרבות חדר משאבות.

הליקוי מנוגד לקבוע במפרט הכללי לעבודות בניה, סעיף 11031, ציטוט:

אופן התיקון: יש לבצע סתימת חורים וסדקים, להסיר רכיבי מתכת הבולטים ממישור הקיר ולצבוע לקבלת גמר כמפורט בתקנים הרלוונטים. עלות התיקון: 10,000 ש"ח

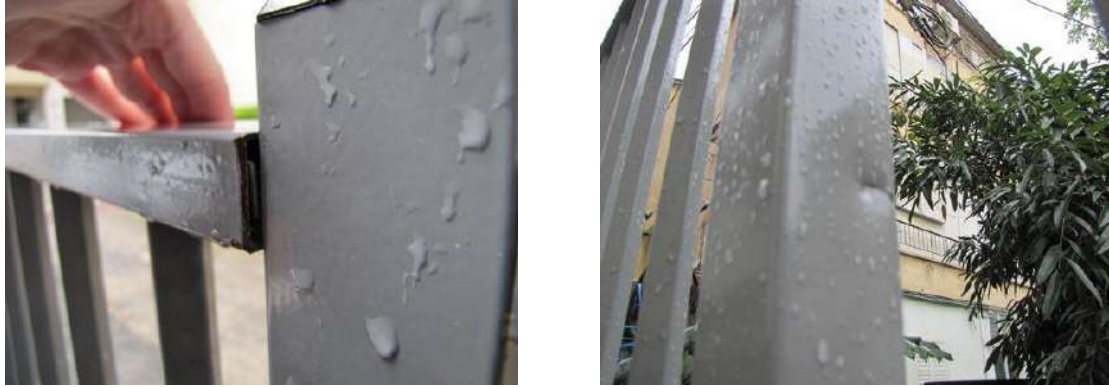
5.1.4 גדר גבול מגרש (גדר פלדה) – נמצאו פגיעות בשכבת הצבע.  
נמצאו פגיעות מכאניות על חלק מאנכי הגדר באזור החניה.  
קטע הגדר באזור דרום מערב (לכיוון הרחוב) אינו מחוזק כהלכה.

הליקוי מנוגד לקבוע בת"י 1922, חלק 2, סעיף 4.3.1, ציטוט:

בדיקה חזותית  
בודקים את הצבע בבדיקה חזותית, בזווית אלכסונית ובמרחק 0.5  
מטר מהמשטח הנבדק. לא ייראו על הצבע שלפוחיות, לועות,  
חרירים, סריטות, סימני נזילה או דמע.  
גימור הצבע וגונו יתאימו לדרישות התכנון.

אופן התיקון: יש לשייף את שכבת הצבע באזורים הפגועים, וליישמה מחדש כולל  
צבע יסוד וצבע גמר כנדרש או לחילופין צבע דו-רכיבי.  
את האנכים הפגועים מכאנית יש להחליף באנכים תקינים.  
את קטעי הגדר הרופפים יש לקבע.  
עלות התיקון: 1,800 ש"ח

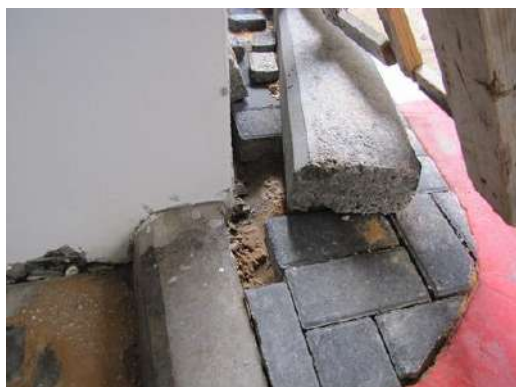
5.1.5 אבנים משתלבות שבורות – ברחבה המרוצפת בהיקף המבנה נמצאו אבנים  
משתלבות פגומות שפניהן שבורים וסדוקים. בנוסף, נמצאו אזורים בהם מלאכת  
בריצוף אינה הושלמה.

הליקוי מנוגד לקבוע ת"י 1571, סעיף 2.1.6, ציטוט:

אופן התיקון: יש לפרק את האבנים המשתלבות הפגומות ולרצף מחדש לקבלת גימור כמוזמן בהתאם למפורט בתקן ישראלי 1571, סעיף 6.3.2, ציטוט:

בנוסף, יש להשלים את הריצוף באזורים החסרים.

עלות התיקון: 90 ש"ח X 50 מ"ר = 4,500 ש"ח

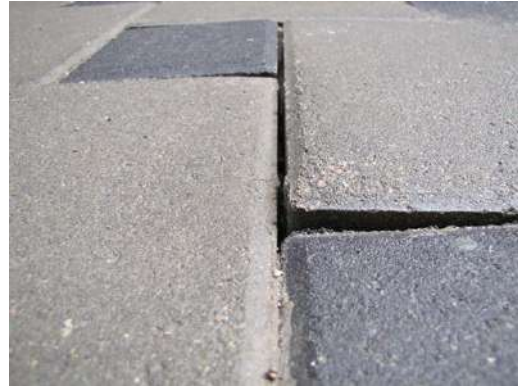
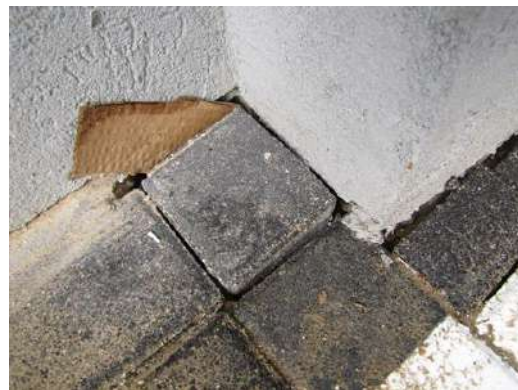
5.1.6 הפרשי גובה בין אבנים משתלבות - נמצאו הפרשי גובה הגבוהים מ-2 מ"מ בין שתי אבנים סמוכות לרבות בין אבנים משתלבות לאבני שפה.

הליקוי מנוגד לקבוע ת"י 1571, סעיף 5.3.6.2, ציטוט:

אופן התיקון: יש לפרק את האבנים המשתלבות אשר הפרש הגבהים בניהן חורג מהתקן המפורט ולרצף מחדש לקבלת מישקים אחידים בין האבנים בהתאם למפורט בת"י 1571, סעיף 6.3.1.1, ציטוט:

את המישקים יש למלא בחול כמפורט בתקן.  
עלות התיקון: 90 ש"ח X 100 מ"ר = 9,000 ש"ח

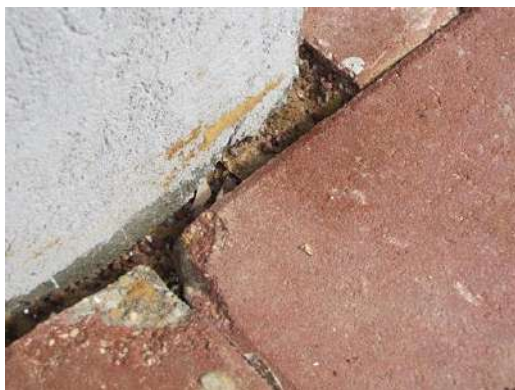
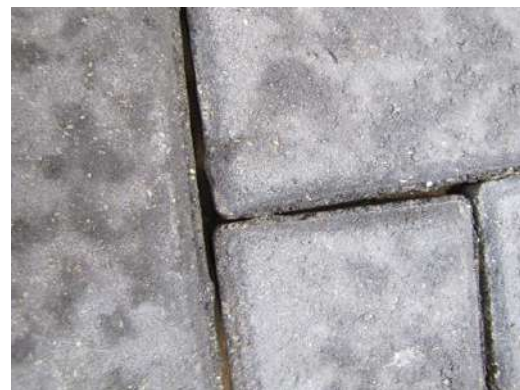
5.1.7 מישקים בין אבנים משתלבות - ברחבה המרוצפת בהיקף המבנה מילוי המישקים נשטף עם הגשם, הדבר גורם לתזוזת האבנים ממקומן. מדובר בגימור לא מקצועי. בנוסף, נותרו מרווחים פתוחים בהשקות בין אזורים מרוצפים למבנה ולגדר הבנויה.

הליקוי מנוגד לקבוע בת"י 1571, סעיף 3.2, טבלה-2, ציטוט:

אופן התיקון: יש למלא את המישקים בין האבנים בחול בהתאם למפורט בתקן ישראלי 1571, סעיף 6.3.1.1, ציטוט:

בנוסף, מרווחים פתוחים בהשקות בין אזורים מרוצפים למבנה ולגדר הבנויה, יש למלא בבטון.

עלות התיקון: 20 ש"ח X 300 מ"ר = 6,000 ש"ח

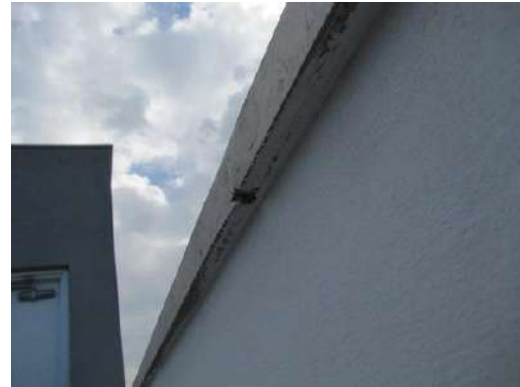
5.2.1 מעקה בנוי לאורך הגג - לא בוצע אף מים לאורך כל היקף המעקה הבנוי. הדבר גורם להצטברות לכלוך בעקבות נזילת מי גשם ע"ג הקיר. טיח החוץ לאורך המעקה הבנוי לא בוצע באופן אחיד ואסתטי.

הליקוי מנוגד לקבוע תקנות התכנון והבניה (בקשה להיתר, תנאיו ואגרות) התש"ל - 1970, סעיף 5.36, ציטוט:

- (א) קיר הנמשך והעולה מעל פני גג יכוסה בנדבך ראש שמשטחו העליון יהיה משופע כלפי הגג.
- (ב) נדבך ראש יהיה עשוי מחומר מגן אשר ימנע חדירת מים ורטיבות לקיר.

אופן התיקון : יש לסתת אף מים רצוף לאורך אבני הקופינג ולוודא כי מידת הבליטה של אבני הקופינג ממישור הקיר תהיה אחידה בהתאם להנחיות ולפרטים המצורפים.

עלות התיקון : 200 ש"ח X 40 מ"א = 8,000 ש"ח

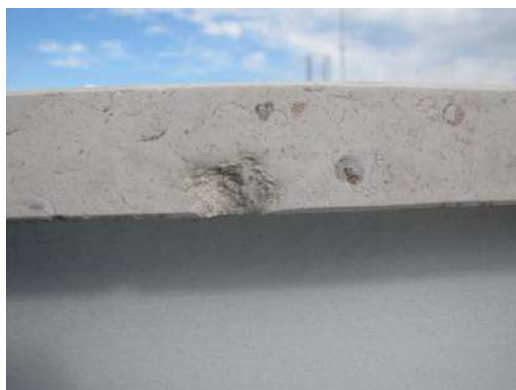
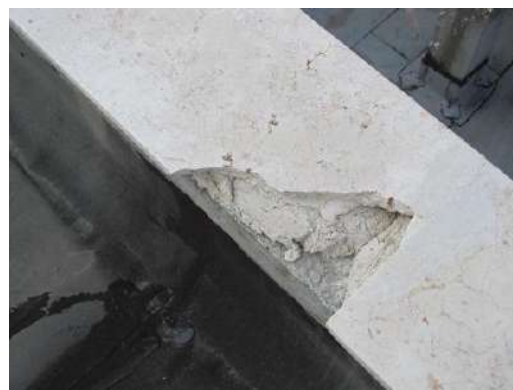
5.2.2 מעקה בנוי לאורך הגג - נתגלו שברים וסדקים ב-30 אבני חיפוי (קופינג).

גג תחתון: 28 אבני קופינג.

גג עליון 1 : 1 אבני קופינג.

גג עליון 2 : 1 אבני קופינג.

הליקוי מנוגד לקבוע במפרט הכללי לעבודות בנייה, סעיף 10051, ציטוט:

אופן התיקון: יש לפרק את אבני המעקה הפגומות, הרובה והצמנט, לפנותם ולחפות מחדש באבן תקינה או לבצע תיקוני דבק שיש במידת הניתן.  
עלות התיקון: 100 ש"ח X 30 אבנים = 3,000 ש"ח

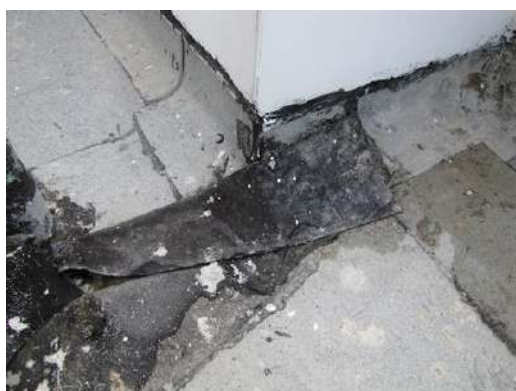
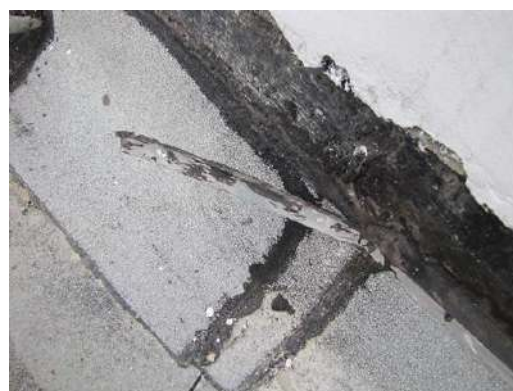
5.2.3 אותרו נקודות כשל בקיבוע פרופיל האלומניום לקצוות היריעות הביטומניות בהיקף המעקה הבנוי. אותרו 12 נקודות כשל לרבות בגגות העליונים.

הליקוי מנוגד לקבוע בתקן ישראלי 1752, חלק 2, סעיף 4.2.4.2, ציטוט:

אופן התיקון: יש לתקן את נקודות הכשל בהיקף הגג לפי המפורט.  
עלות התיקון: 2,400 ש"ח

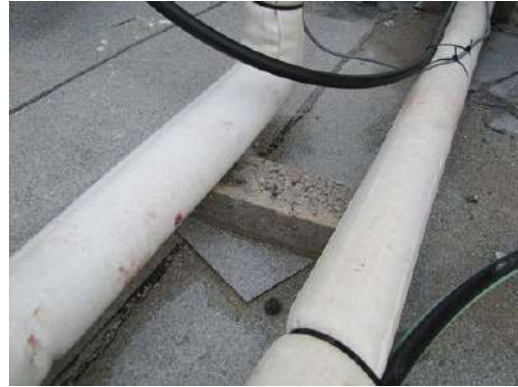
5.2.4 הגבהות ותמיכות לתעלות הורכבו באופן שעלול לפגוע במערכת איטום הגג. ההגבהות והתמיכות בוצעו ע"י שאריות חומרי בניין מאולתרים (לבני אקרשטיין).

אופן התיקון : יש להשלים תושבות כנדרש.  
עלות התיקון : 1,500 ש"ח

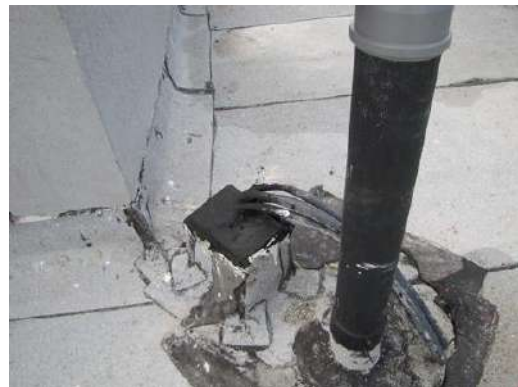
5.2.5 דרך הגג עוברת צנרת חודרת שקוטרה מתחת ל-2" ללא שרוול. מספר החדירות שבוצעו ללא שרוול : 2.

הליקוי מנוגד לקבוע בתקן ישראלי 1752, חלק 1, סעיף 3.2.5.2, ציטוט :

צינורות חודרים שקוטרם קטן מ-2" יועברו דרך שכבות הגג בתוך צינור שקוטרו 2" לפחות (להלן "שרוול").  
השרוול יעמוד בכל הדרישות החלות על צנרת חודרת המפורטות בסעיף 3.2.5.1 ובדרישות שלהלן:  
- קוטר השרוול יותאם למספר הצינורות העוברים דרכו, לקוטרם ולאופיים, כך שיאפשר תחזוקה והחלפה של הצינורות.  
- אפשר לבנות שרוול בקוטר גדול, משני חלקים, האחד אנכי והשני מכופף, כדי להקל על העברת הצינורות דרכו.

אופן התיקון : יש לבצע שרולים כנדרש.  
עלות התיקון : 1,900 ש"ח

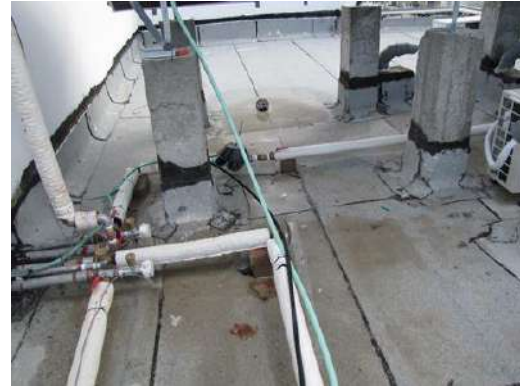
5.2.7 במספר אזורים בגג המבנה ובגגות העליונים נמדדו שיפועים הקטנים מ-1.5%,  
מדובר בשיפוע קטן שאינו מאפשר את ניקוז המים אל נקודות הניקוז וגורם  
להצטברות שלוליות לאחר הרטבה. השיפועים הנמדדים : 0.0%  
השיפוע נמדד לכיוון נקודת הניקוז.  
צויין כי יש לדאוג בקפידה לאיטום סביב נקודות הניקוז היות ודרכה עוברות  
כמויות מי הגשם המירביות.

הליקוי מנוגד לקבוע בתקן ישראלי 1752, חלק 1, סעיף 3.1.1.2, ציטוט:

שיעור השיפועים בכל מקום בגג, לרבות לאורך קווי המפגש של אזורי השיפועים, יהיה:  
- 1.5% מינימום כשמערכת האיטום חשופה (ראו הגדרה 1.3.14);  
- 1% מינימום כשמערכת האיטום לא חשופה (ראו הגדרה 1.3.13).  
למרות האמור לעיל מומלץ לתכנן את השיפועים בשיעור גבוה יותר.

עלות התיקון: 180 ש"ח X 50 מ"ר = 9,000 ש"ח

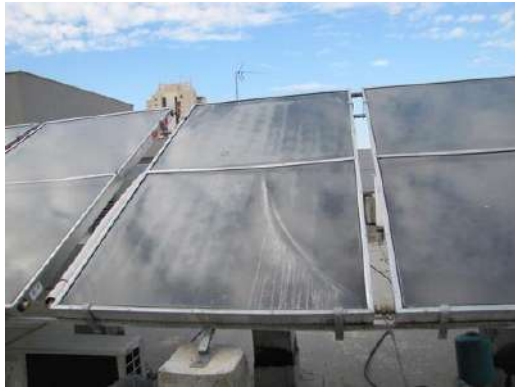
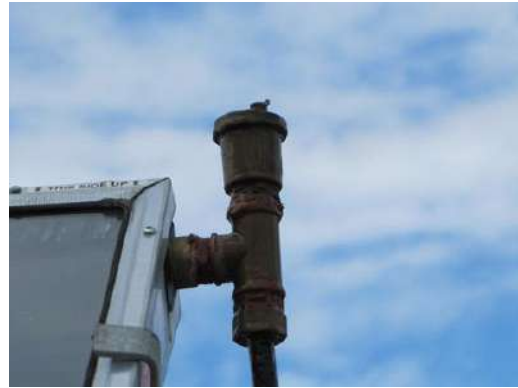
5.2.8 מערכות סולריות – נמצאה דליפה מצנרת קולט שמש. בנוסף, זגוגית קולט שמש  
נמצאה מנופצת.

אופן התיקון: יש לתקן את מקור הנזילה. בנוסף, יש להחליף את לוח הזגוגית  
המנופץ.

עלות התיקון: 800 ש"ח

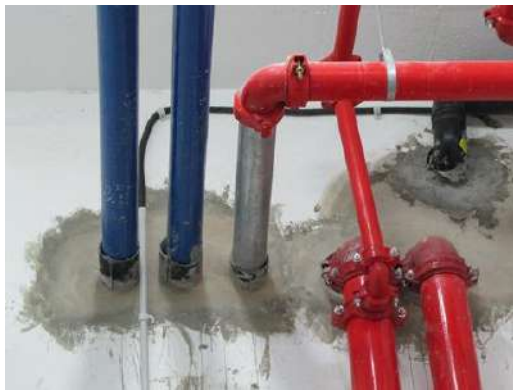
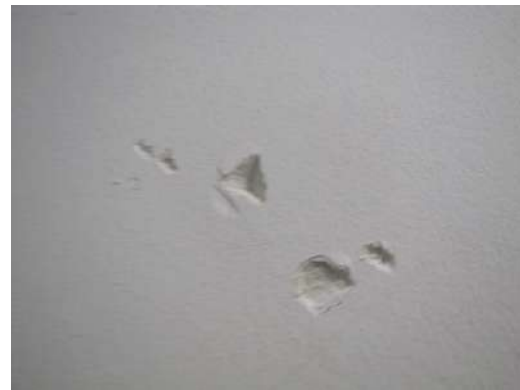
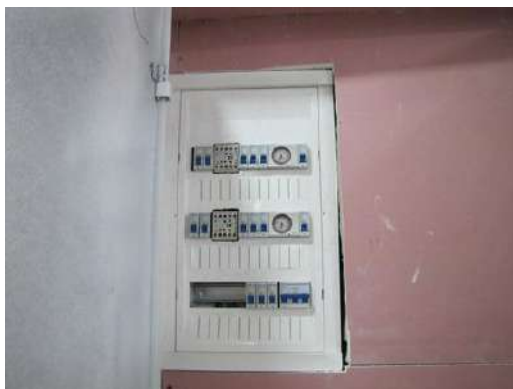
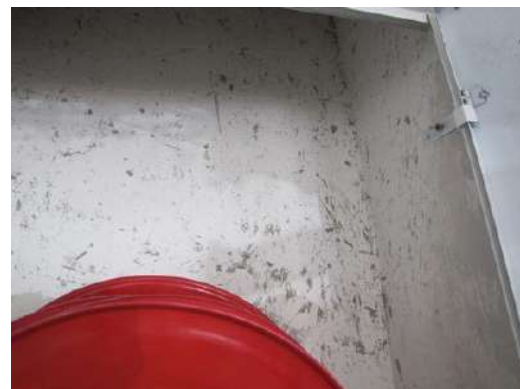
5.3.1 טיח וצבע – באזורים פזורים בנכס הנדון נמצא גמר קיר לקוי המאופיין בכתמים/לכלוך/פגיעות מכאניות/התקלפויות/גבשושיות/סיוס בלתי אסתטי. דגשים: סביב פתחים, סביב נקודות בהן עוברות צנרות, בהשקות בין קירות ובין קירות לתקרות, פנים ארונות השירות לרבות ארונות האש בהם לוחות הגבס נותרו חשופים ללא שכבת גמר, מאחורי צינורות כיבוי אש בחדרי המדרגות. פירוט אזורים בהם נמצא הליקוי: בחדרי השירות – גז (חוץ המבנה), אשפה (חוץ המבנה), חשמל (קומה 1-), מחסנים (לובי ראשי), לוביים קומתיים, חדרי המדרגות. בנוסף, יש לוודא עובי שכבת טיח אחיד בדגש על אזור הפנלים.

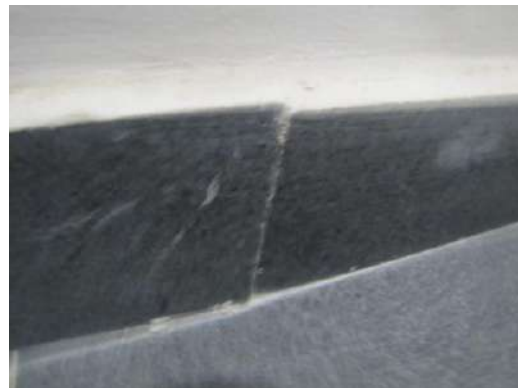
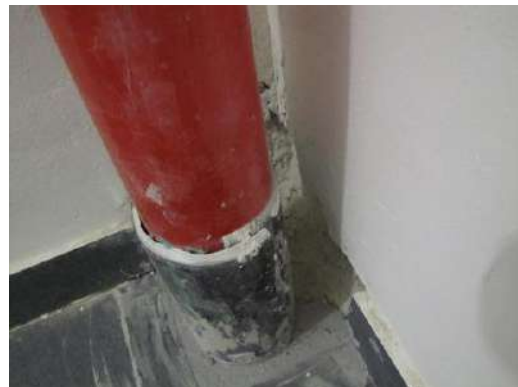
- בלובי ראשי, בכניסה לגרם מדרגות 2 - פס ההפרדה בין סוגי הריצוף נעשה באופן לקוי. נותרו מרווחים בין פס ההפרדה לבין אריחי הריצוף.
- בחדרי המדרגות, באזור מעבר הצינור האנכי לכיבוי האש - ישנן קומות בהן לא בוצעו פנלים סביב מעבר הצינור ואריחי הריצוף סביבו נחתכו באופן לקוי.
- בחדרי מדרגות, בקומות המרתף (1-) - מפגש מסעדי היד עם הריצוף נעשה באופן לא אסתטי, אריחי הריצוף סביב המסעדים לא נחתכו כראוי.
- בחדר מדרגות גרם 1, בקומת הגג – לא בוצעו פנלים בהיקף כל החלל.

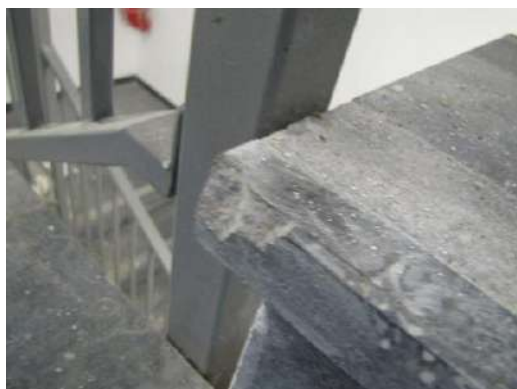
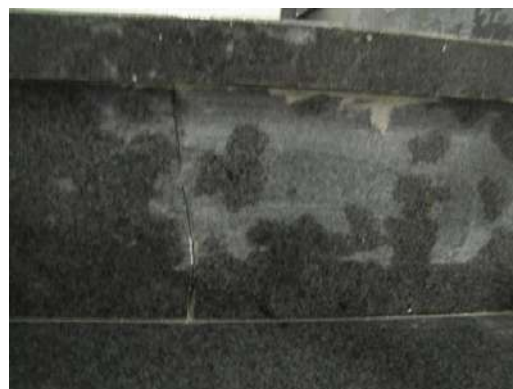
- מהלכים בין קומות 1-ל-0 - 2 מדרגות שבורות.
- מהלכים בין קומות 0-ל-1 - 1 מדרגות שבורות.
- מהלכים בין קומות 2-ל-3 - 1 מדרגות שבורות.
- מהלכים בין קומות 3-ל-4 - 4 מדרגות שבורות.
- מהלכים בין קומות 4-ל-5 - 1 מדרגות שבורות.
- מהלכים בין קומות 5-ל-6 - 2 מדרגות שבורות.
- מהלכים בין קומות 6-ל-7 - 4 מדרגות שבורות.
- מהלכים בין קומות 7-ל-8 - 8 מדרגות שבורות.
- מהלכים בין קומות 8-ל-9 - 6 מדרגות שבורות.
- מהלכים בין קומות 9-ל-גג - 3 מדרגות שבורות.

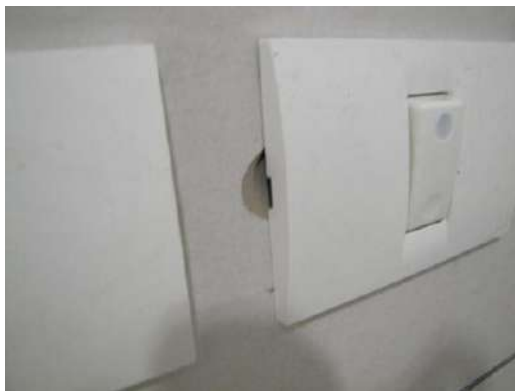
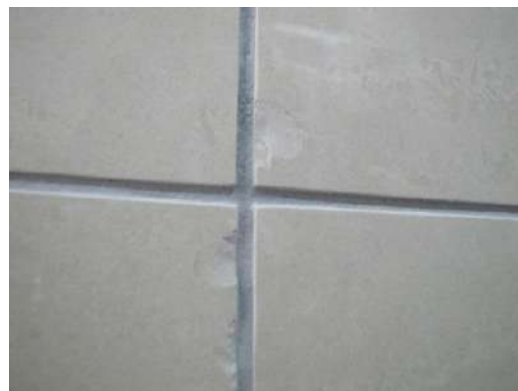
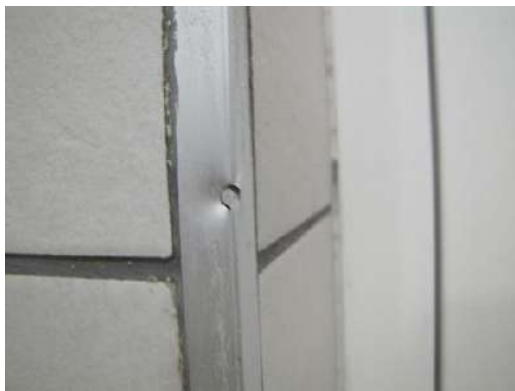
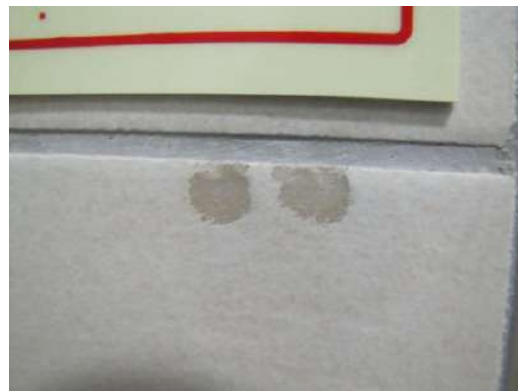
האזורים הם: לובי ראשי (25 אריחים),  
לוביים קומתיים בגרם מדרגות 1: קומה 1 (2 שבורים), קומה 2 (4 שבורים ו-8 בגוון  
שונה), קומה 3 (1 שבור ו-3 בגוון שונה), קומה 4 (7 שבורים), קומה 7 (2), קומה 8 (3),  
קומה 9 (1). 31  
לוביים קומתיים בגרם מדרגות 2: קומה 2 (3), קומה 4 (1), קומה 5 (1), קומה 6 (1),  
קומה 7 (5), קומה 8 (2), קומה 9 – לא הושלמה מלאכת החיפוי מעל הארונות.  
בנוסף, יצויין כי רלס פינה בין מישורי החיפוי בלובי קומתי 2 גרם 1 פגוע מכאנית,  
מיקום הרלס הינו בסמוך לדירה 9.

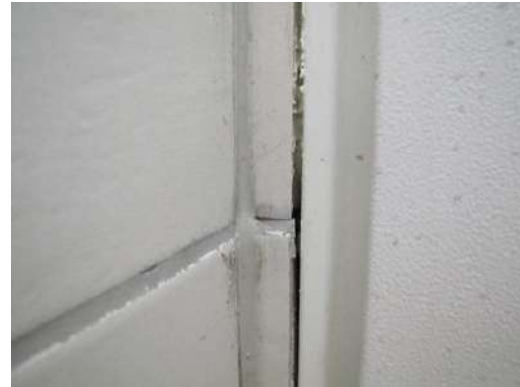
5.3.7 רובה - באזורים פזורים ברחבי המבנה מילוי המישקים (רובה) בוצע באופן לקוי. באזורים מסויימים מילוי המישקים חסר, באזורים אחרים מילוי המישקים רב מידי ובולט מעל למישור האריח. כמו כן, באזורים מסויימים המילוי מגוון, בעל כושר הדבקה לקוי וחלקו מתפורר. תיאור זה תקף למילוי המישקים בין אריחי ריצוף ובין אריחי חיפוי. פירוט האזורים: לובי ראשי, לוביים קומתיים, חדרי מערכות ושירות, חדרים מדרגות (בדגש על מפגשים בין פנלים למדרגות), מחסנים בלובי ראשי,

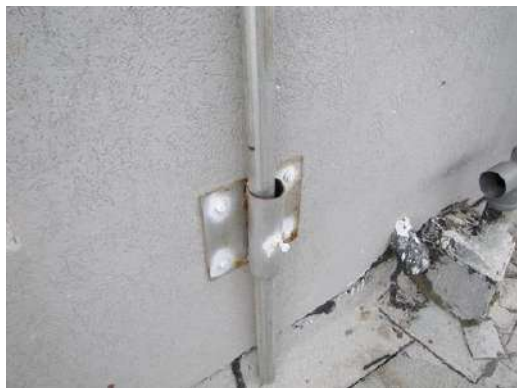
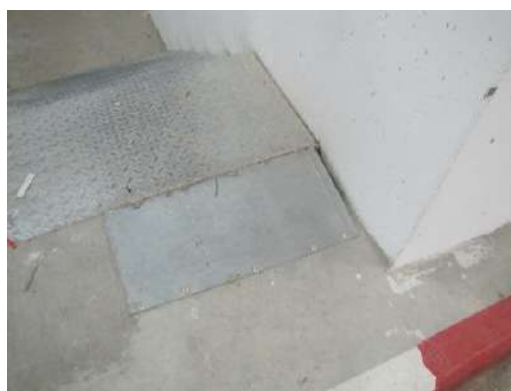
5.3.8 צביעת רכיבי פלדה – במספר רכיבים במבנה נמצאו פגיעות בשכבת הצבע.  
הרכיבים הם: מעקות פלדה בחדרי מדרגות, אביזר לעיגון אנטנה בגג המבנה (לא נצבע  
כלל), מדרגות פח מרוג בירידה לחדר המשאבות (לא נצבעו כלל).

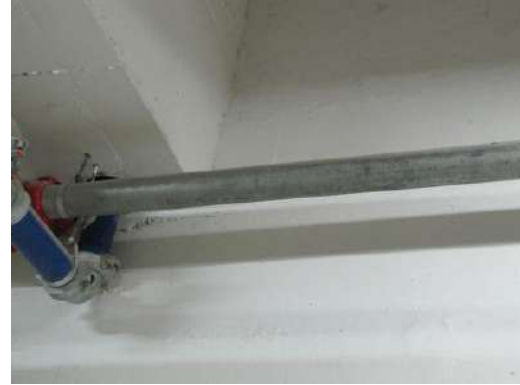
5.3.9 צביעת צנרות מים וכיבוי אש - באזורים פזורים בפרוייקט לא נצבעו קטעים מצנרות המים וכיבוי האש. דגשים : חניון תת קרקעי.

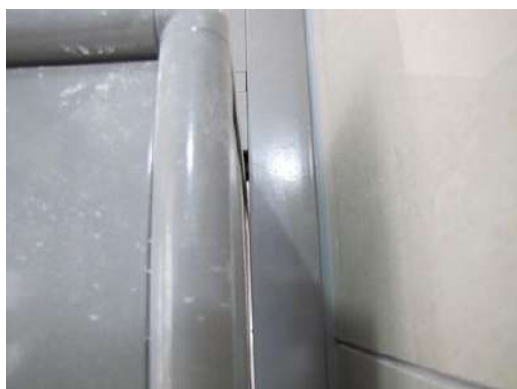
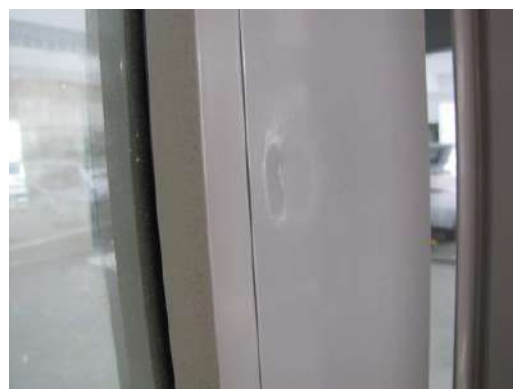
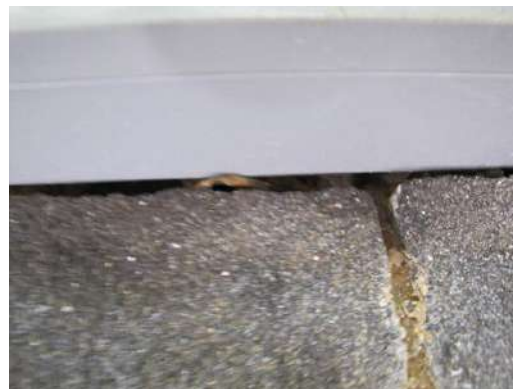
5.4.1 פרופילי אלומיניום פגומים – נתגלו מספר פרופילי אלומיניום פגומים המאופיינים בפגיעות מכאניות / שריטות. הפתחים הם: ויטרינת הלובי הראשי. בנוסף, נותרו מרווחים פתוחים במפגש הויטרינה ותיבות הדואר, ובמפגש הויטרינה עם ריצוף החוץ. עוד יצויין כי בעת פתיחת וסגירת דלת הכניסה, כל מכלול הויטרינה רועד.

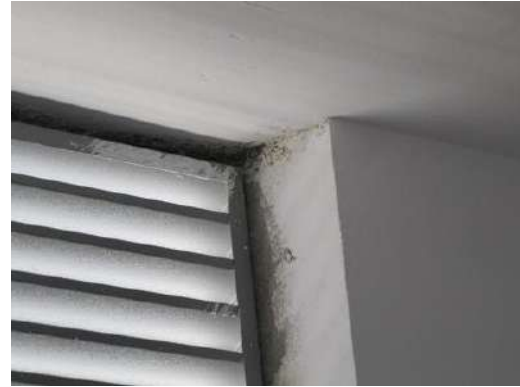
5.4.3 חלונות רפפה - נתגלה גמר פגום בין לבין מסגרת החלון לבין הקיר. מדובר בגמר בלתי אסתטי, תיתכן חדירת מי גשם. הפתחים הם: חלונות רפפה בחדרי מדרגות, חדרי שירות, חדר האשפה.

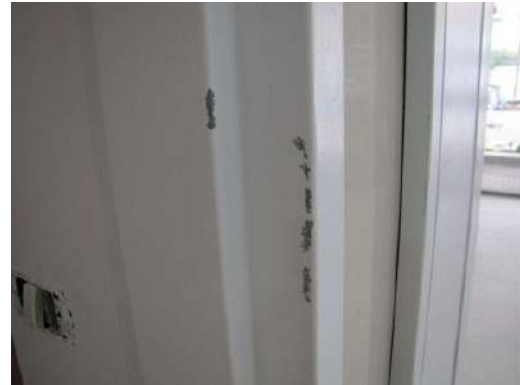
- 5.4.4 צביעת משקופי דלתות - בוצעה צביעה לקויה של רכיבים. הרכיבים לא צבועים באופן  
אחיד, ישנם פגמים בשכבת הצבע.  
המשקופים הם: משקופי 4 מחסנים לובי ראשי (4 משקופים).  
גרם 1: דלת לובי קומתי 5, דלת לובי קומתי 6, דלת לובי קומתי 7, דלת לובי קומתי 8,  
דלת לובי קומתי 9, דלת יציאה לגג.  
גרם 2: דלת לובי קומתי 1-, דלת לובי קומתי 1, דלת לובי קומתי 3, דלת לובי קומתי 4,  
דלת לובי קומתי 5, דלת לובי קומתי 6, דלת לובי קומתי 8, דלת לובי קומתי 9, דלת  
יציאה לגג.  
חניון תת קרקעי: דלת חדר משאבות.

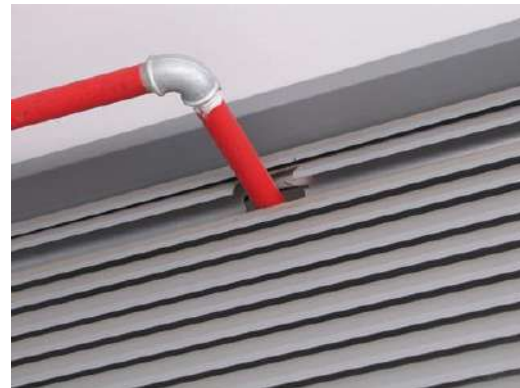
5.4.5 חדר גז - דלת החדר אינה נסגרת בטריקה. תריס עליון אינו נחתך באופן אסתטי למעבר צנרת.

אופן התיקון: יש לתקן את מנגנון הידית וחתוך את מעבר הצנרת בתריסים באופן אסתטי.

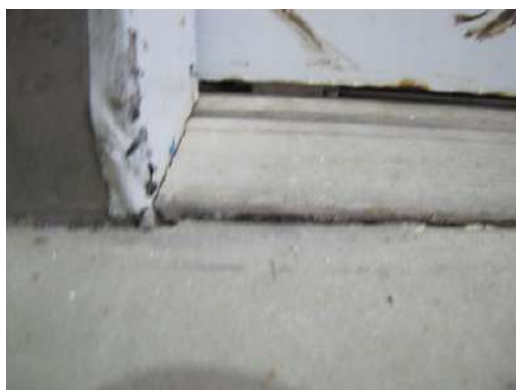
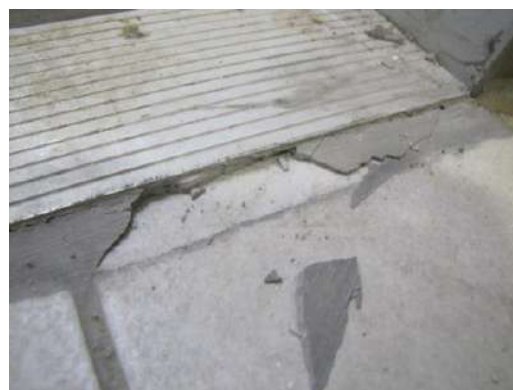
- 5.5.1 סף כניסה למעלית – סף הכניסה למעלית אינו מהודק אל שכבת הריצוף כהלכה.  
מיקום: קומה 1- מעלית מספר 1, קומת כניסה – מעלית מספר 1.

אופן התיקון: יש להדק את סף המעלית אל שכבת הריצוף.  
עלות התיקון: 400 ש"ח

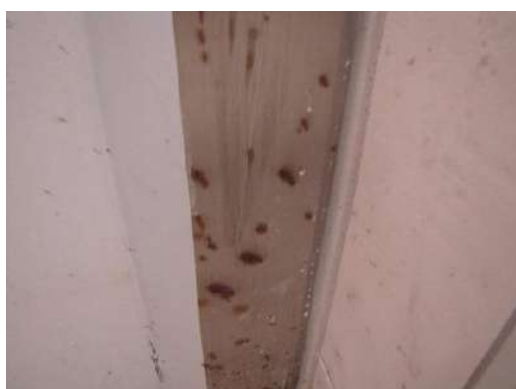
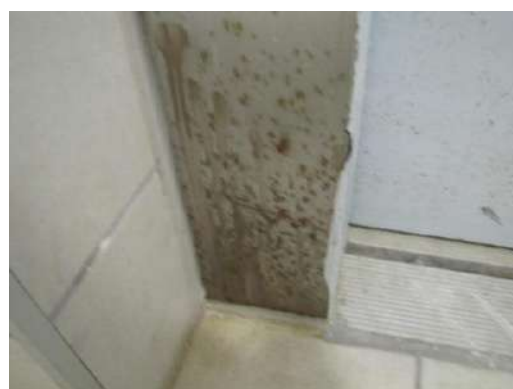
- 5.5.2 כתמי חלודה על גבי משטחי נירוסטה – נמצאו דלתות ופרופילי מעליות אשר הוכתמו בכתמי חלודה, ככל הנראה מניקוי בחומר חומצתי.  
מיקום: לובי (1-) מעלית 1 ו-2, לובי (2) מעלית 1, לובי (5) מעלית 1, לובי (6) מעלית 1, לובי (8) מעלית 1, לובי (2) מעלית 2, לובי (8) מעלית 2, לובי (9) מעלית 2.

אופן התיקון: יש לנקות את כתמי החלודה במידת הניתן, במידה ולא ניתן להסירם לחלוטין יש להחליף את הרכיבים הפגומים.  
עלות התיקון: 400 ש"ח X 9 = 3,600 ש"ח

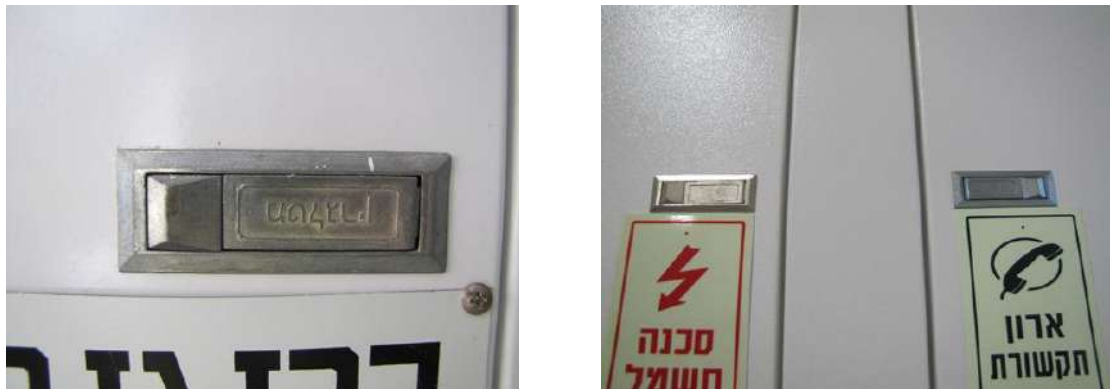
5.6.1 מנגנוני נעילת ארונות שירות – נמצאו ליקויים בחלק מהמנגנונים. פירוט:  
חדר גז – מנגנון הותקן הפוך, ארון חשמל בלובי ראשי – אביזר נעילה תחתון תקול,  
לובי קומתי 3 גרם 1 - 5 אביזרי נעילה בגוונים שונים מסדרה שונה, ארון כיבוי אש  
חיצוני – מנגנון נעילה תקול.

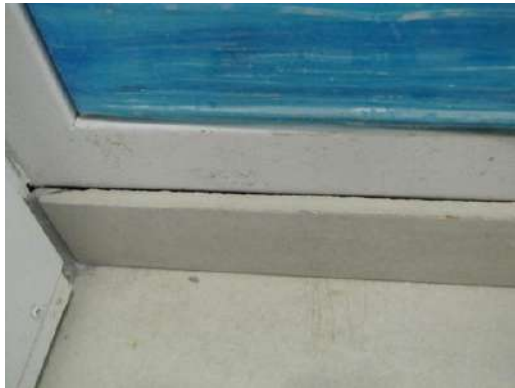
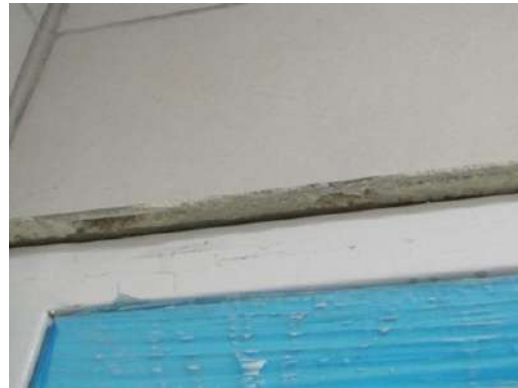
5.6.2 סרגלי ארונות שירות – חלק מסרגלי ארונות השירות אינם מוצמדים אל מישור הקיר. פירוט: ארונות שירות בלובי ראשי, בקומת המרתף, ארון אש בקומה (1-) גרם 1 (חסרים סרגל עליון ותחתון), ארון שירות בקומה 9 גרם 2 – אינם מוצמדים והשקתם לא חלקה.

אופן התיקון : יש להצמיד ולקבע את סרגלי ארונות השירות.  
עלות התיקון : 800 ש"ח

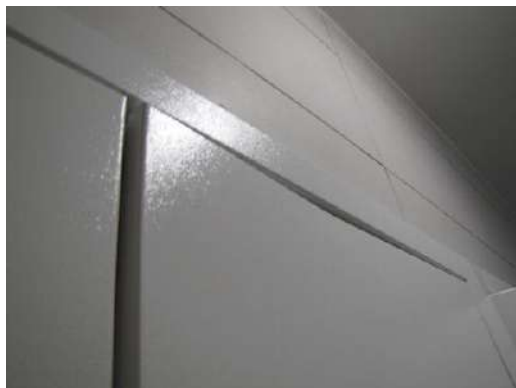
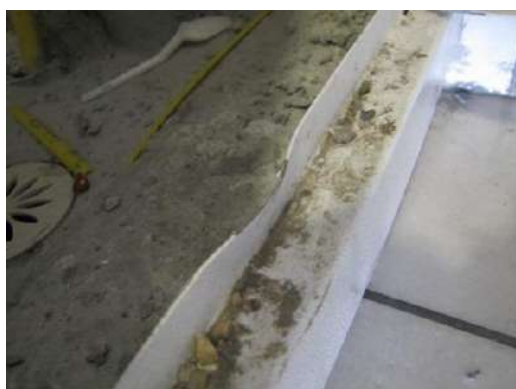
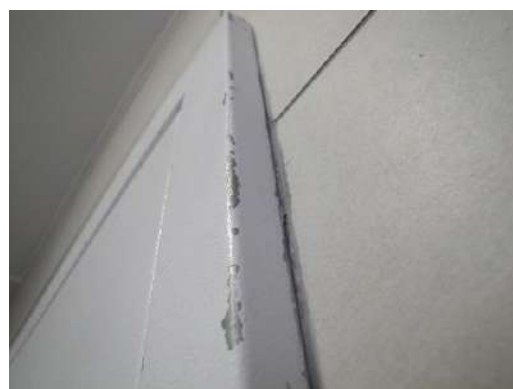
פירוט גרם 2 : ארון שירות בלובי קומתי 1 – פגמים בשכבת הצבע וכנפי הארונות מותקנות בצורה עקומה ואינן נסגרות, ארון שירות בלובי קומתי 2 – פגמים בשכבת הצבע, ארון שירות בלובי קומתי 3 – פגמים בשכבת הצבע וכנפי הארונות מותקנות בצורה עקומה ואינן נסגרות באופן תקין, ארון שירות בלובי קומתי 4 – דלתות הארונות מותקנות בצורה עקומה ואינן נסגרות באופן תקין, ארון שירות בלובי קומתי 5 – דלתות הארונות מותקנות בצורה עקומה ואינן נסגרות באופן תקין, ארון שירות בלובי קומתי 6 – פגמים בשכבת הצבע ודלתות הארונות מותקנות בצורה עקומה ואינן נסגרות באופן תקין, ארון שירות בלובי קומתי 7 – פגמים בשכבת הצבע ודלתות הארונות מותקנות בצורה עקומה ואינן נסגרות באופן תקין, ארון שירות בלובי קומתי 8 – פגמים בשכבת הצבע ודלתות הארונות מותקנות בצורה עקומה ואינן נסגרות באופן תקין, ארון שירות בלובי קומתי 9 – פגמים בשכבת הצבע.

אופן התיקון : רכיבים פגועים מכאנית להחליף לרכיבים חדשים או לתקן במידת הניתן. פגמים בשכבת הצבע יש לשייף באזורים הפגועים, וליישם צביעה מחדש כולל צבע יסוד וצבע גמר כנדרש או לחילופין צבע דו-רכיבי, יש לוודא פתיחה וסגירה נוחה וקלה של כנפי הדלתות. ארונות במידה לא מתאימה יש להחליף.  
עלות התיקון : 2,000 ש"ח

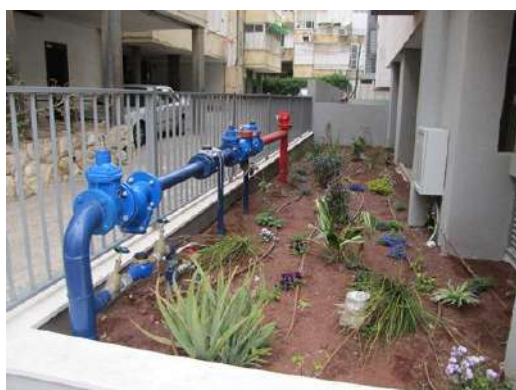
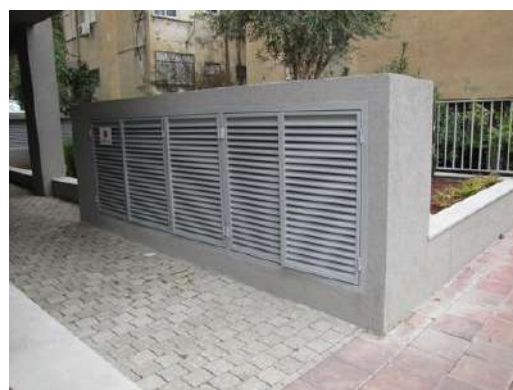
5.6.4 צנרת כיבוי אש נותרה חשופה – ברזי הכיבוי בחזית המערבית בצמוד לרחוב נותרו חשופים. זאת בשונה מהמבנה השכן.

אופן התיקון: יש לבנות ארון לברזי הכיבוי כפי שנבנו במבנה השכן.  
עלות התיקון: 9,000 ש"ח

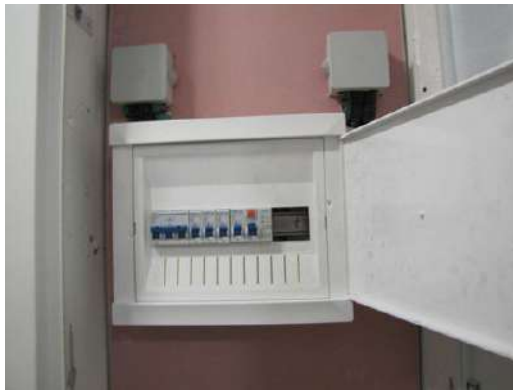
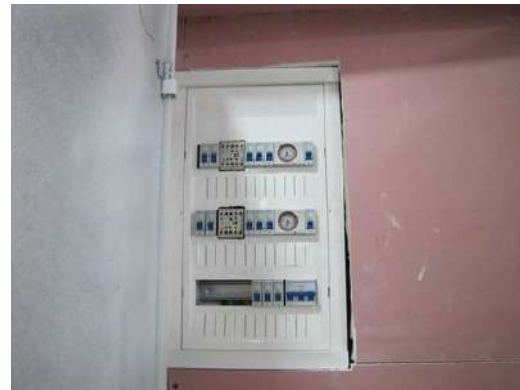
5.7.1 ארון חשמל בלובי ראשי ובלוביים קומתיים בקומה 8 – מעגלים חשמליים נותרו חשופים.

הליקוי מנוגד לקבוע בתקנות החשמל (התקנת לוחות במתח עד 1000 וולט),  
התשנ"א-1991, סעיף 17, ציטוט:

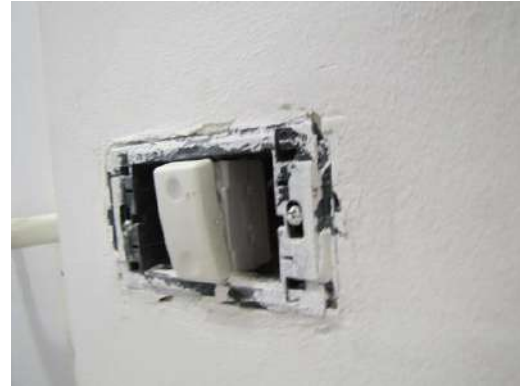
גרם מדרגות 1: קומת כניסה (1), קומה 2 (2), לובי קומתי 3 (2), לובי קומתי 4 (2),  
גרם מדרגות קומה 4 (1), גרם מדרגות קומה 5 (1), לובי קומתי 5 (3), גרם מדרגות  
קומה 6 (1), לובי קומתי 6 (2), לובי קומתי 9 (2),  
גרם מדרגות 2: קומת כניסה (1), גרם מדרגות קומה 6 (1), גרם מדרגות קומה 8 (1),  
לובי קומתי 4 (2), לובי קומתי 8 (1), לובי קומתי 9 (1),  
בנוסף, בלובי קומתי (1-) גרם 2 הותקן מתג רגיל להדלקת אור, במקום מתג חוזר.  
בנוסף, בכניסה לדירה 18 ולדירה 34 הותקנו נקודות הדלקת האור ופעמון הדירה  
במהופך.

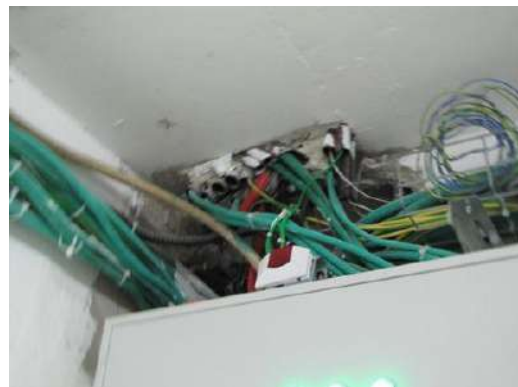
#### 5.7.5 חדר חשמל – בחדר החשמל בקומה (1-) נמצאו חוטי חשמל סבוכים שאינם מסודרים. בנוסף, פח מרוג הונח על הגבהות בטון ללא קיבוע.

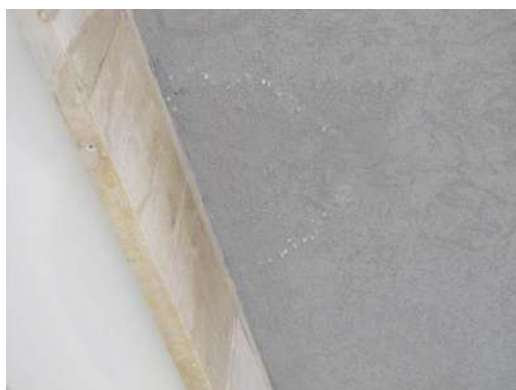
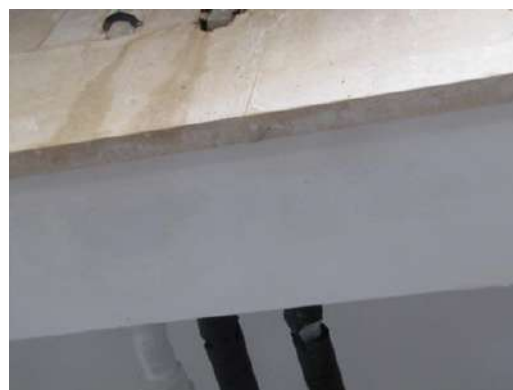
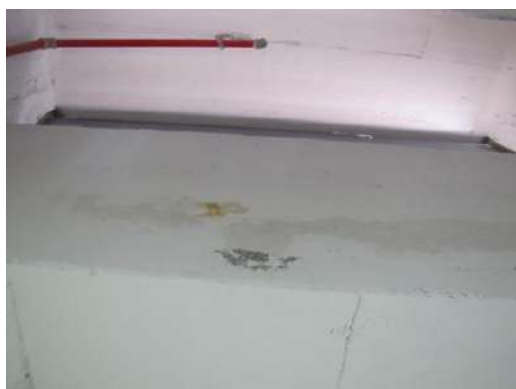
- חניה אחורית (עליונה) בחלקה המערבי – נזילה מצנרת המותקנת בתקרה.
- חניה קדמית בחלקה המזרחי – נזילה ממסתור כביסה בקומה 1.
- אזור הכניסה לחניון – נזילה מהתקרה.
- אזור חניה 15-16 – נזילה מפתח אוורר טבעי.
- אזור חניה 17-18 – נזילה ממערכת הניקוז.
- נזילה בארון כיבוי אש בלובי קומתי 3 גרם 1.

אופן התיקון: יש לתקן את מקורות הנזילה ולצבע תיקוני גמר באזורים הנדרשים.  
עלות התיקון: **9,000 ש"ח**

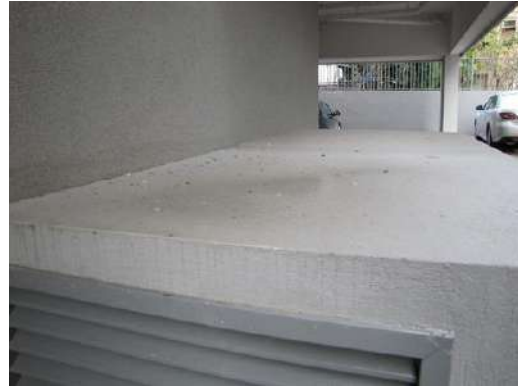
5.8.2 הגבהות לאיוורור טבעי לחניון תת קרקעי – תקרת ההגבהות אינה בוצעה בשיפוע ומצטברות עליה שלוליות מי גשם. הדבר תורם לחדירת מי גשם אל החניון.  
השיפועים הנמדדים: 0.2-0.5%.

אופן התיקון: יש ליצור שיפועים באלמנטים המוזהרים לקבלת ניקוז יעיל. יומלץ לבצע שיפועים של 2%-5%.  
עלות התיקון: 4,000 ש"ח

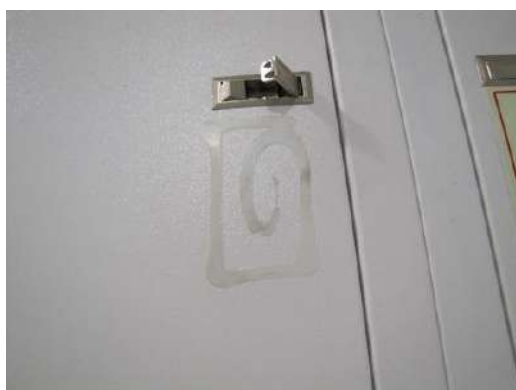
5.9.2 שילוט – באזורים פזורים ברחבי המבנה נשרו שלטים רבים. במקומם נותרו שאריות דבק. יצויין באופן פרטני לגבי שלט יציאה ואביזר אזעקה מפורקים מהקיר בלובי קומתי 2 גרם 1.

אופן התיקון: יש להשלים ולתקן את השלטים החסרים כקבוע בחוק, בתקנות ובתקנים הרלוונטים לגבי כל סוג שילוט. בנוסף, יומלץ לחבר את השלטים בניטים למניעת נשירת השלטים. עלות התיקון: 800 ש"ח
