**חוות דעת מומחה**  
**דו"ח ביקורת ליקויי בניה**

**הנדון: חוות דעת וממצאי ביקורת ליקויי בניה**

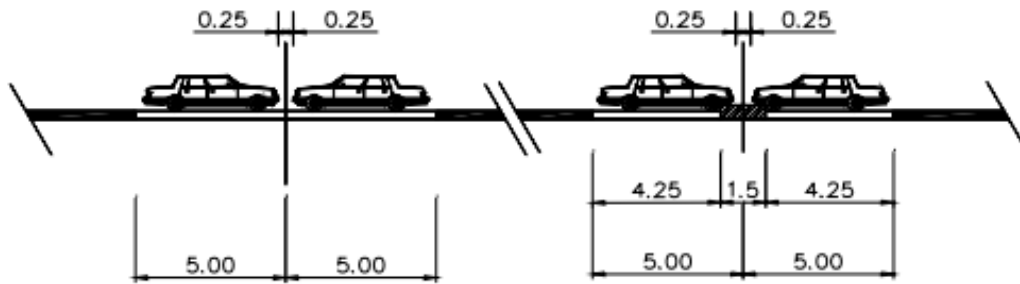
- 5.1.1 אורך תא חניה – אורך התא שנמדד אינו עומד במידות המינימום המוגדרות ב"הנחיות לתכנון חניה" של משרד התחבורה.  
אורך התא שנמדד: 4.216 מ'  
הליקוי מנוגד לקבוע בהנחיות לתכנון חניה, פרק ד': תכנון חניונים, סעיף 4.1, ציטוט:

חניה מול מכונית עם/בלי אבן שפה

אופן התיקון: יש להרחיק את אבני השפה כך שאורך התא יעמוד במידות המינימום כמוגדר בתקן. במידה ולא ניתן, יש להיועץ בשמאי.  
עלות התיקון: 320 ש"ח

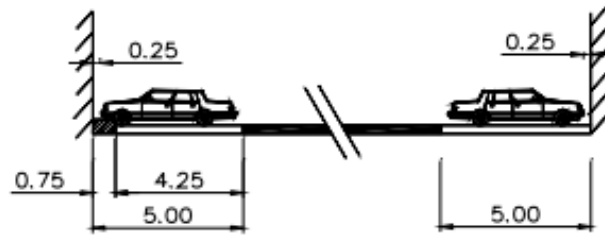
חניה מול קיר עם/בלי אבן שפה(או מעצור)

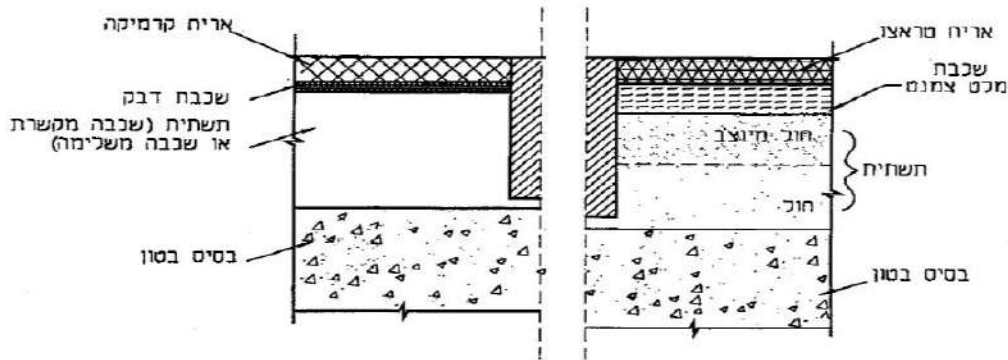
5.3.8 מישקי הפרדה – בחדרים רטובים בדירה לא בוצע מישק הפרדה גמיש בקו התפר בין חיפוי הקיר לרצפה ובין קירות.  
הליקוי מנוגד לקבוע בת"י 1555, חלק 3, סעיף 4.7.4, ציטוט:

דוגמה א - מישק הפרדה לא גמיש בין חומרי ריצוף שונים

אופן התיקון: יש לבצע מישק הפרדה בהתאם למפורט בת"י 1555.  
עלות התיקון: 40 ש"ח X 30 מ"א = 1,200 ש"ח

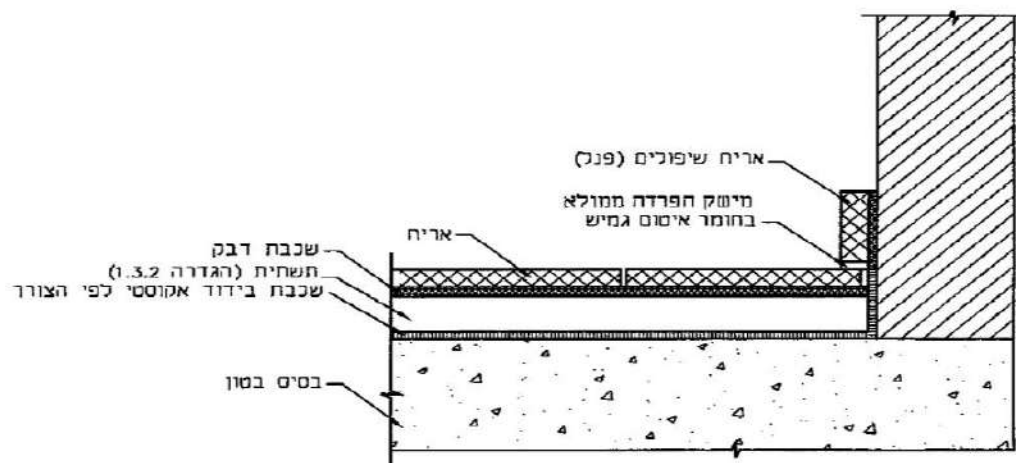
דוגמה ב - מישק הפרדה בין רצפה לקירות
