**הנדון: חוות דעת וממצאי ביקורת ליקויי בניה**

אני הח"מ נתבקשתי ע"י נציגות הדיירים לתת את חוות דעתי המקצועית לעניין ליקויי בניה לגבי נכס שכתובתו .

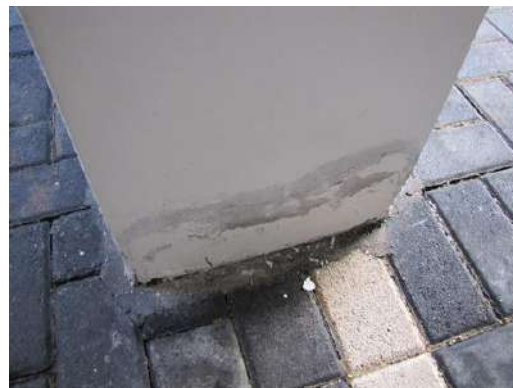
- 5.1.2 טיח חוץ – באזורים פזורים בהיקף הנכס נתגלו קילופים בשכבת טיח החוץ. יודגש כי יש לטפל באופן יסודי באזורי ההשקות בין ריצוף החוף לשכבת הטיח של הבניין והגדר הבנויה בהיקף המגרש ובתקרה בכניסה לחניון המבנה. בנוסף, חלקה העליון האופקי של הגדר הבנויה בגבול המגרש המזרחי נותר חשוף ללא כל חיפוי.  
עוד יצויין כי נמצאה צנרת הבולטת ממישור הקיר בחזית המערבית של הנכס.

הליקוי מנוגד לקבוע בת"י 1920, חלק 2, סעיף 3.1, ציטוט:

המראה של מערכת הטיח גימור הטיח וגוונו יתאימו למוזמן. במערכת טיח המיועדת לגימור בשכבת צבע בלבד, לא יראו סדקים שעוביים גדול מ- 0.3 מ"מ.

אופן התיקון: יש לבצע תיקוני טיח לקבלת גמר אחיד ורצוף כמוזמן. יודגש כי יש לטפל באופן יסודי באזורי ההשקות בין ריצוף החוץ לשכבת הטיח של הבניין והגדר הבנויה בהיקף המגרש, יש לדאוג לגמר מותאם לתנאי חוץ. בנוסף, יש לבצע גמר טיח בשלח הגדר המתוארת. את הצנרת הבולטת יש להשקיע אל פנים הקיר. עלות התיקון: 3,500 ש"ח

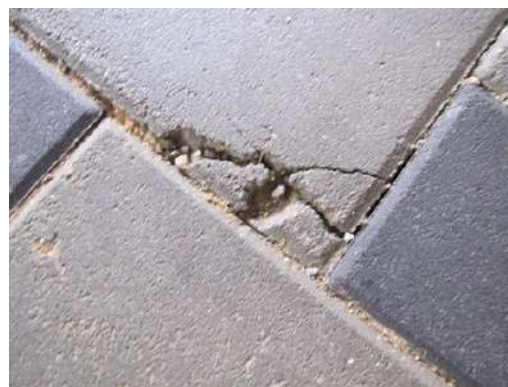
5.1.5 אבנים משתלבות שבורות – ברחבה המרוצפת בהיקף המבנה נמצאו אבנים  
משתלבות פגומות שפניהן שבורים וסדוקים. בנוסף, נמצאו אזורים בהם מלאכת  
בריצוף אינה הושלמה.

הליקוי מנוגד לקבוע ת"י 1571, סעיף 2.1.6, ציטוט:

אופן התיקון: יש לפרק את האבנים המשתלבות הפגומות ולרצף מחדש לקבלת גימור כמוזמן בהתאם למפורט בתקן ישראלי 1571, סעיף 6.3.2, ציטוט:

בנוסף, יש להשלים את הריצוף באזורים החסרים.

עלות התיקון: 90 ש"ח X 50 מ"ר = 4,500 ש"ח

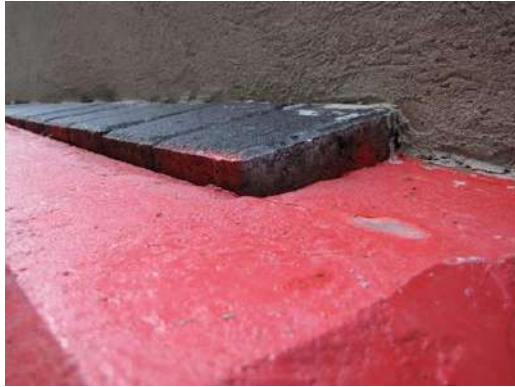
5.1.6 הפרשי גובה בין אבנים משתלבות - נמצאו הפרשי גובה הגבוהים מ-2 מ"מ בין שתי אבנים סמוכות לרבות בין אבנים משתלבות לאבני שפה.

הליקוי מנוגד לקבוע ת"י 1571, סעיף 5.3.6.2, ציטוט:

אופן התיקון: יש לפרק את האבנים המשתלבות אשר הפרש הגבהים בניהן חורג מהתקן המפורט ולרצף מחדש לקבלת מישקים אחידים בין האבנים בהתאם למפורט בת"י 1571, סעיף 6.3.1.1, ציטוט:

את המישקים יש למלא בחול כמפורט בתקן.  
עלות התיקון: 90 ש"ח X 100 מ"ר = 9,000 ש"ח

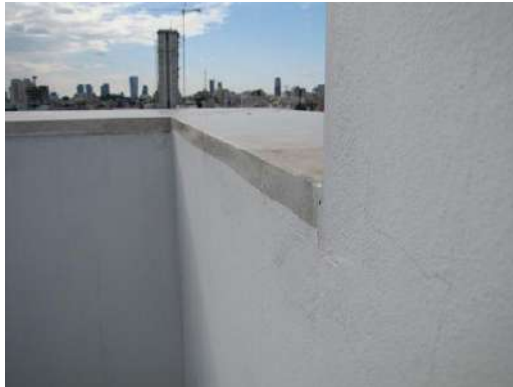
5.2.1 מעקה בנוי לאורך הגג - לא בוצע אף מים לאורך כל היקף המעקה הבנוי. הדבר גורם להצטברות לכלוך בעקבות נזילת מי גשם ע"ג הקיר. טיח החוץ לאורך המעקה הבנוי לא בוצע באופן אחיד ואסתטי.

הליקוי מנוגד לקבוע תקנות התכנון והבניה (בקשה להיתר, תנאיו ואגרות) התש"ל - 1970, סעיף 5.36, ציטוט:

- (א) קיר הנמשך והעולה מעל פני גג יכוסה בנדבך ראש שמשטחו העליון יהיה משופע כלפי הגג.
- (ב) נדבך ראש יהיה עשוי מחומר מגן אשר ימנע חדירת מים ורטיבות לקיר.

אופן התיקון : יש לסתת אף מים רצוף לאורך אבני הקופינג ולוודא כי מידת הבליטה של אבני הקופינג ממישור הקיר תהיה אחידה בהתאם להנחיות ולפרטים המצורפים.

עלות התיקון : 200 ש"ח X 40 מ"א = 8,000 ש"ח

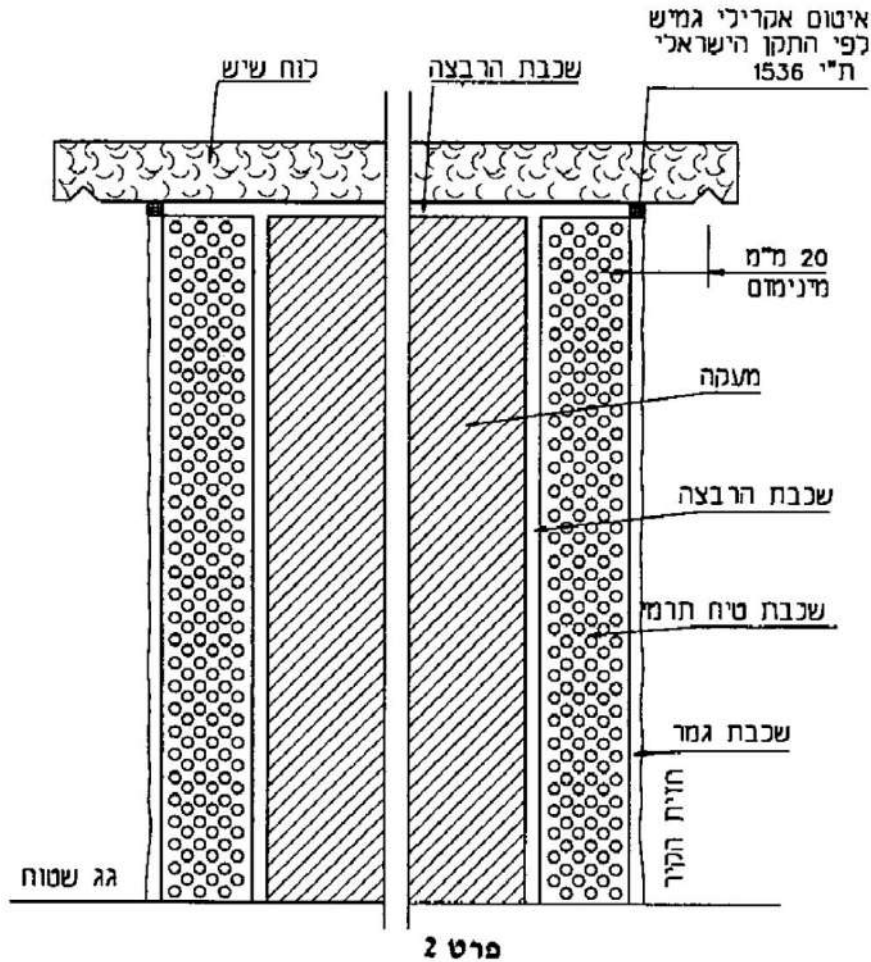
**ציור א5 - פרט כרכוב עליון**

מצ"ב פרט לביצוע כרכוב עליון מתוך תקן ישראלי 1414, חלק 3 :

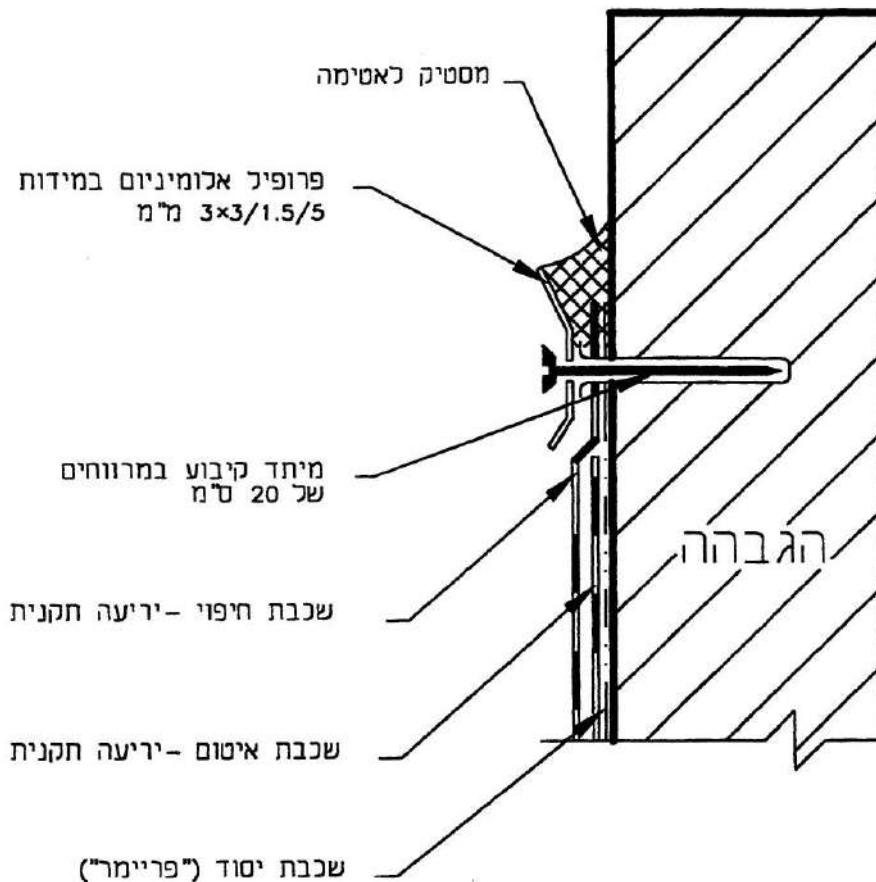
ציור 5 - דוגמה לפרט קיבוע מכני

מצי"ב ציור 5 מתוך התקן המפורט:

אופן התיקון: יש לתקן את נקודות הכשל בהיקף הגג לפי המפורט.  
עלות התיקון: 2,400 ש"ח

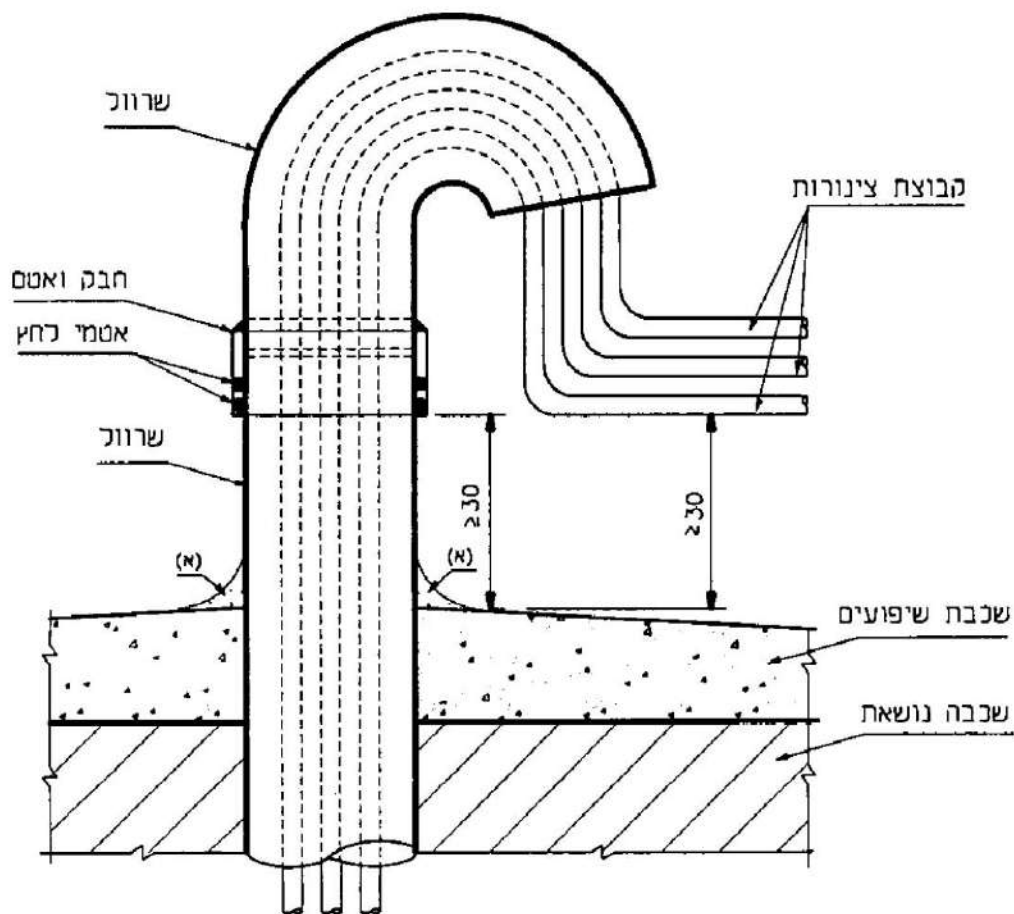
**ציור 15 - שרוול למעבר קבוצת צינורות דרך הגג**

מצ"ב ציור 15 מהתקן המפורט:

אופן התיקון : יש לבצע שרולים כנדרש.  
עלות התיקון : 1,900 ש"ח

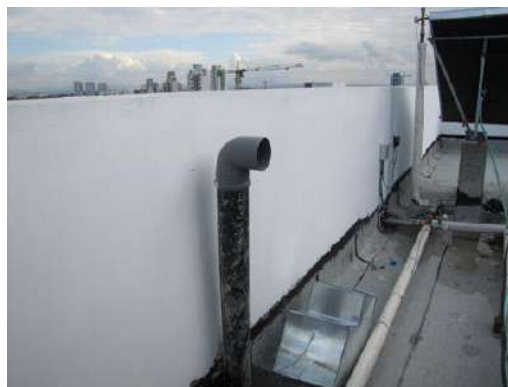
5.2.6 נמצאו קולטני צואים אשר מפלס פתחם העליון נמוך ממפלס מעקה הגג.

הליקוי מנוגד לקבוע בהוראות למתקני תברואה (הל"ת), התש"ל - 1970, סעיף 5.3.1,  
ציטוט :

כל קולטן צואים ודלוחים יוארך באורך בגודל הקולטן ,  
לפחות 30 ס"מ מעל מעקה הגג.

אופן התיקון : יש להגביה את קולטני הצואים לפחות 30 ס"מ מעל מעקה הגג.  
עלות התיקון : 600 ש"ח

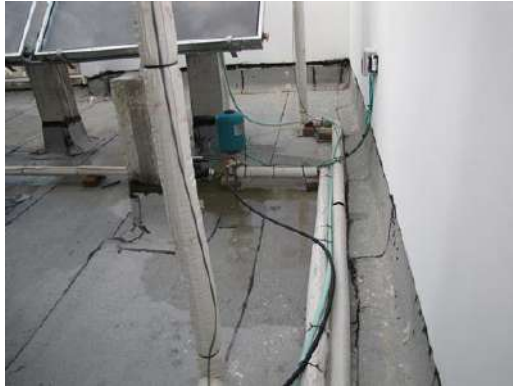
5.2.7 במספר אזורים בגג המבנה ובגגות העליונים נמדדו שיפועים הקטנים מ-1.5%,  
מדובר בשיפוע קטן שאינו מאפשר את ניקוז המים אל נקודות הניקוז וגורם  
להצטברות שלוליות לאחר הרטבה. השיפועים הנמדדים : 0.0%  
השיפוע נמדד לכיוון נקודת הניקוז.  
צויין כי יש לדאוג בקפידה לאיטום סביב נקודות הניקוז היות ודרכה עוברות  
כמויות מי הגשם המירביות.

הליקוי מנוגד לקבוע בתקן ישראלי 1752, חלק 1, סעיף 3.1.1.2, ציטוט:

אופן התיקון: יש לחדש את שיפועי הניקוז לקבלת שיפועים העומדים בהוראות המפורטות. הפעולות הנדרשות: פירוק יריעות, ביצוע שיפועים, חיפוי ביריעות.

עלות התיקון: 180 ש"ח X 50 מ"ר = 9,000 ש"ח

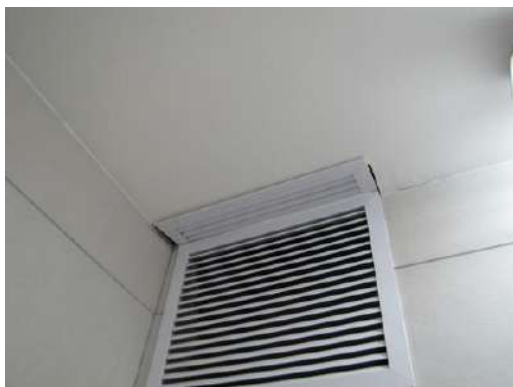
5.3.2 הנמכות גבס – נמצאו השקות בין הנמכות הגבס שאינן בוצעו כהלכה, מיקום  
המישק בולט לעין.  
פירוט: כל הנמכות הגבס בפרוייקט, לרבות לובי הכניסה ולוביים קומתיים.  
בנוסף, יצוין כי בקומות 8 (גרם 1) ו-8 (גרם 2) יש לסגור את הפתח בסמוך לפיר  
שחרור העשן באופן אסתטי.

הליקוי מנוגד לקבוע במפרט הכללי לעבודות בניה, חלק 22, סעיף 22.03.05, ציטוט:

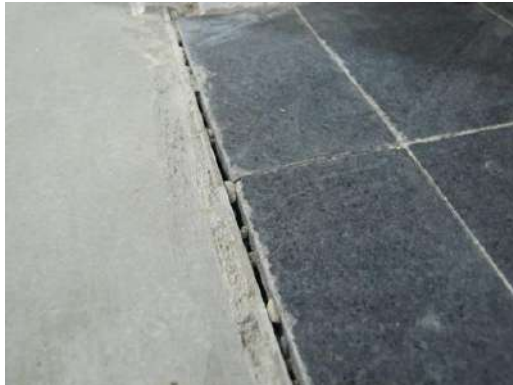
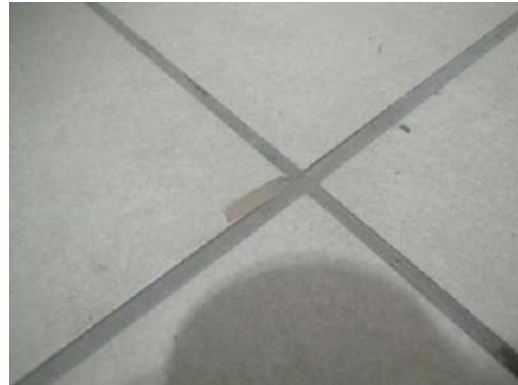
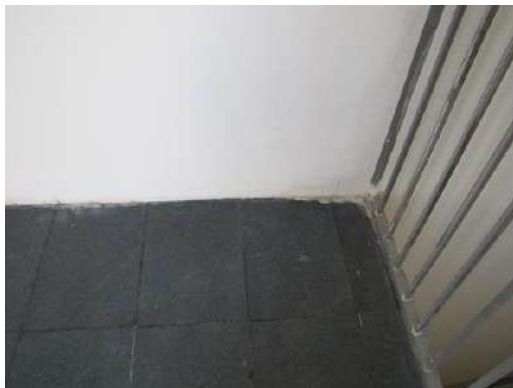
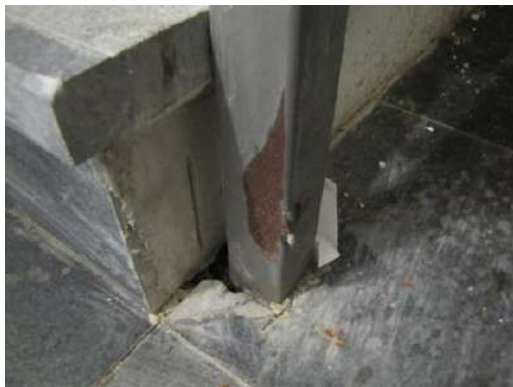
- בלובי ראשי, בכניסה לגרם מדרגות 2 - פס ההפרדה בין סוגי הריצוף נעשה באופן לקוי. נותרו מרווחים בין פס ההפרדה לבין אריחי הריצוף.
- בחדרי המדרגות, באזור מעבר הצינור האנכי לכיבוי האש - ישנן קומות בהן לא בוצעו פנלים סביב מעבר הצינור ואריחי הריצוף סביבו נחתכו באופן לקוי.
- בחדרי מדרגות, בקומות המרתף (1-) - מפגש מסעדי היד עם הריצוף נעשה באופן לא אסתטי, אריחי הריצוף סביב המסעדים לא נחתכו כראוי.
- בחדר מדרגות גרם 1, בקומת הגג – לא בוצעו פנלים בהיקף כל החלל.

הליקוי מנוגד לקבוע בת"י 1555, חלק 3, סעיף 5.1.4.4, ציטוט:

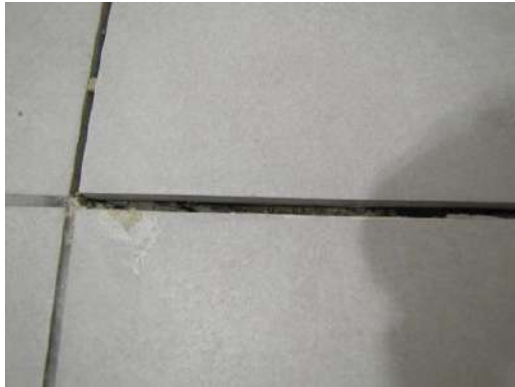
5.3.7 רובה - באזורים פזורים ברחבי המבנה מילוי המישקים (רובה) בוצע באופן לקוי. באזורים מסויימים מילוי המישקים חסר, באזורים אחרים מילוי המישקים רב מידי ובולט מעל למישור האריח. כמו כן, באזורים מסויימים המילוי מגוון, בעל כושר הדבקה לקוי וחלקו מתפורר. תיאור זה תקף למילוי המישקים בין אריחי ריצוף ובין אריחי חיפוי. פירוט האזורים: לובי ראשי, לוביים קומתיים, חדרי מערכות ושירות, חדרים מדרגות (בדגש על מפגשים בין פנלים למדרגות), מחסנים בלובי ראשי,

הליקוי מנוגד לקבוע בת"י 1555, חלק 3, סעיף 2.1.9.1, ציטוט:

עלות התיקון: 1,800 ש"ח

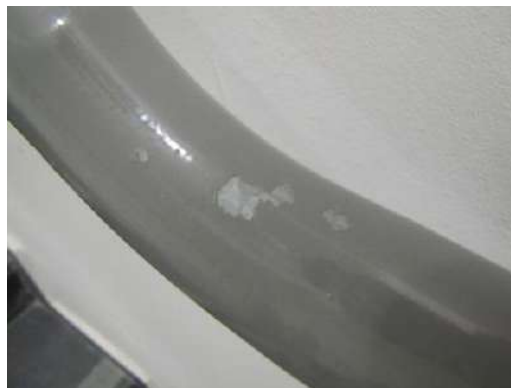
5.3.8 צביעת רכיבי פלדה – במספר רכיבים במבנה נמצאו פגיעות בשכבת הצבע.  
הרכיבים הם: מעקות פלדה בחדרי מדרגות, אביזר לעיגון אנטנה בגג המבנה (לא נצבע  
כלל), מדרגות פח מרוג בירידה לחדר המשאבות (לא נצבעו כלל).

הליקוי מנוגד לקבוע בת"י 1922, חלק 2, סעיף 4.3.1, ציטוט:

אופן התיקון: יש לשייף את שכבת הצבע באזורים הפגועים, וליישמה מחדש כולל  
צבע יסוד וצבע גמר כנדרש או לחילופין צבע דו-רכיבי.  
עות התיקון: 1,200 ש"ח

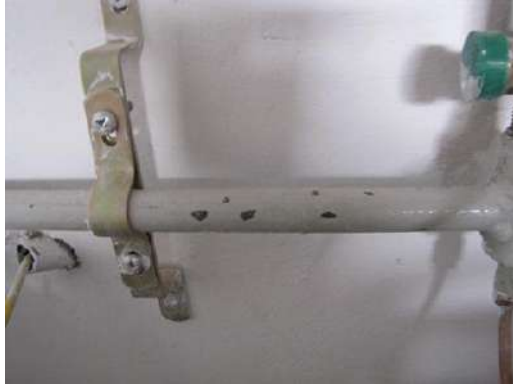
5.3.9 צביעת צנרות מים וכיבוי אש - באזורים פזורים בפרוייקט לא נצבעו קטעים מצנרות המים וכיבוי האש. דגשים : חניון תת קרקעי.

הליקוי מנוגד לקבוע בת"י 1922, חלק 2, סעיף 4.3.1, ציטוט :

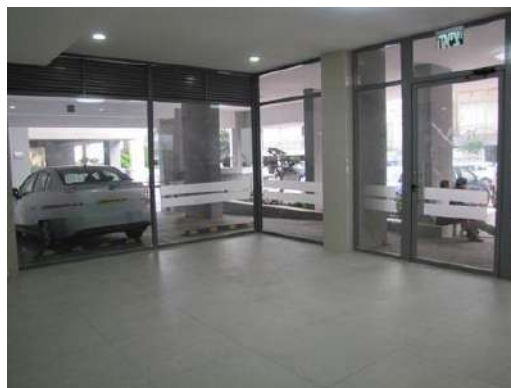
5.4.2 זוגיות ויטרינת לובי הכניסה שקופות, זאת הניגוד לכתוב במפרט המכר, בו הובטחו זכוכיות חלביות עד לגובה 1.5 מ'.

אופן התיקון: יש להתקין זוגיות כמובטח במפרט המכר.  
עלות התיקון: 500 ש"ח X 10 לוחות = 5,000 ש"ח

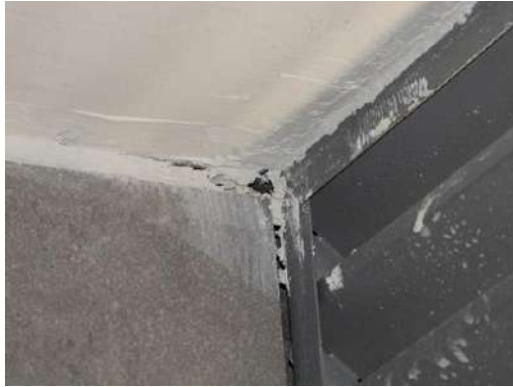
5.4.3 חלונות רפפה - נתגלה גמר פגום בין לבין מסגרת החלון לבין הקיר. מדובר בגמר בלתי אסתטי, תיתכן חדירת מי גשם. הפתחים הם: חלונות רפפה בחדרי מדרגות, חדרי שירות, חדר האשפה.

הליקוי מנוגד לקבוע בת"י 4068, חלק 1, סעיף 4.1, ציטוט:

עלות התיקון: 75 ש"ח X 12 יחידות = 900 ש"ח

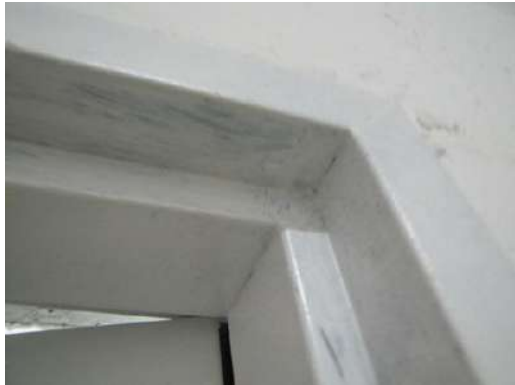
- 5.4.4 צביעת משקופי דלתות - בוצעה צביעה לקויה של רכיבים. הרכיבים לא צבועים באופן  
אחיד, ישנם פגמים בשכבת הצבע.  
המשקופים הם: משקופי 4 מחסנים לובי ראשי (4 משקופים).  
גרם 1: דלת לובי קומתי 5, דלת לובי קומתי 6, דלת לובי קומתי 7, דלת לובי קומתי 8,  
דלת לובי קומתי 9, דלת יציאה לגג.  
גרם 2: דלת לובי קומתי 1-, דלת לובי קומתי 1, דלת לובי קומתי 3, דלת לובי קומתי 4,  
דלת לובי קומתי 5, דלת לובי קומתי 6, דלת לובי קומתי 8, דלת לובי קומתי 9, דלת  
יציאה לגג.  
חניון תת קרקעי: דלת חדר משאבות.

הליקוי מנוגד לקבוע בת"י 1922, חלק 2, סעיף 4.3.1, ציטוט:

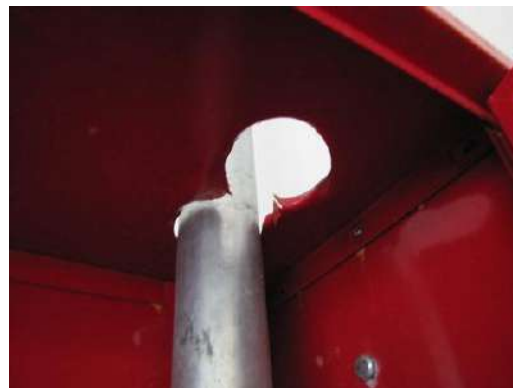
פירוט גרם 1 : ארון שירות בלובי קומתי 5 – פגמים בצבע, ארונות שירות בלובי קומתי 6 – פגמים בצבע ופרופיל פגוע מכאנית, ארון שירות בלובי קומתי 7 – פגמים בצבע, ארון שירות בלובי קומתי 8 – פגמים בצבע, ארון שירות בלובי קומתי 9 – הותקן ארון גז במידה לא מתאימה.

פירוט גרם 2 : ארון שירות בלובי קומתי 1 – פגמים בשכבת הצבע וכנפי הארונות מותקנות בצורה עקומה ואינן נסגרות, ארון שירות בלובי קומתי 2 – פגמים בשכבת הצבע, ארון שירות בלובי קומתי 3 – פגמים בשכבת הצבע וכנפי הארונות מותקנות בצורה עקומה ואינן נסגרות באופן תקין, ארון שירות בלובי קומתי 4 – דלתות הארונות מותקנות בצורה עקומה ואינן נסגרות באופן תקין, ארון שירות בלובי קומתי 5 – דלתות הארונות מותקנות בצורה עקומה ואינן נסגרות באופן תקין, ארון שירות בלובי קומתי 6 – פגמים בשכבת הצבע ודלתות הארונות מותקנות בצורה עקומה ואינן נסגרות באופן תקין, ארון שירות בלובי קומתי 7 – פגמים בשכבת הצבע ודלתות הארונות מותקנות בצורה עקומה ואינן נסגרות באופן תקין, ארון שירות בלובי קומתי 8 – פגמים בשכבת הצבע ודלתות הארונות מותקנות בצורה עקומה ואינן נסגרות באופן תקין, ארון שירות בלובי קומתי 9 – פגמים בשכבת הצבע.

אופן התיקון : רכיבים פגועים מכאנית להחליף לרכיבים חדשים או לתקן במידת הניתן. פגמים בשכבת הצבע יש לשייף באזורים הפגועים, וליישם צביעה מחדש כולל צבע יסוד וצבע גמר כנדרש או לחילופין צבע דו-רכיבי, יש לוודא פתיחה וסגירה נוחה וקלה של כנפי הדלתות. ארונות במידה לא מתאימה יש להחליף.  
עלות התיקון : 2,000 ש"ח

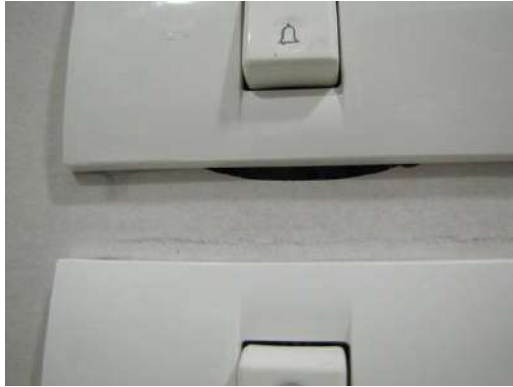
גרם מדרגות 1: קומת כניסה (1), קומה 2 (2), לובי קומתי 3 (2), לובי קומתי 4 (2),  
גרם מדרגות קומה 4 (1), גרם מדרגות קומה 5 (1), לובי קומתי 5 (3), גרם מדרגות  
קומה 6 (1), לובי קומתי 6 (2), לובי קומתי 9 (2),  
גרם מדרגות 2: קומת כניסה (1), גרם מדרגות קומה 6 (1), גרם מדרגות קומה 8 (1),  
לובי קומתי 4 (2), לובי קומתי 8 (1), לובי קומתי 9 (1),  
בנוסף, בלובי קומתי (1-) גרם 2 הותקן מתג רגיל להדלקת אור, במקום מתג חוזר.  
בנוסף, בכניסה לדירה 18 ולדירה 34 הותקנו נקודות הדלקת האור ופעמון הדירה  
במהופך.

הליקוי מנוגד לקבוע בתקנות החשמל (מעגלים סופיים הניזונים במתח עד 1000 וולט), תשמ"ה-1984, סעיף 5(א), ציטוט:

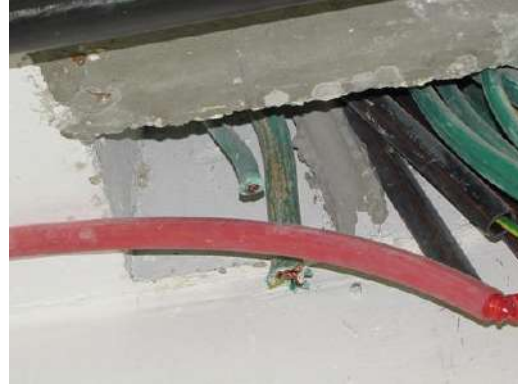
#### 5.7.4 חוטי חשמל חשופים – נמצאו חוטי חשמל חשופים בחניון המבנה.

הליקוי מנוגד עפ"י תקנות החשמל (מעגלים סופיים הניזונים במתח עד 1000 וולט),  
התשמ"ה-1984, סעיף 6, ציטוט:

אופן התיקון: יש לסגור בצורה בטיחותית.  
עלות התיקון: 300 ש"ח

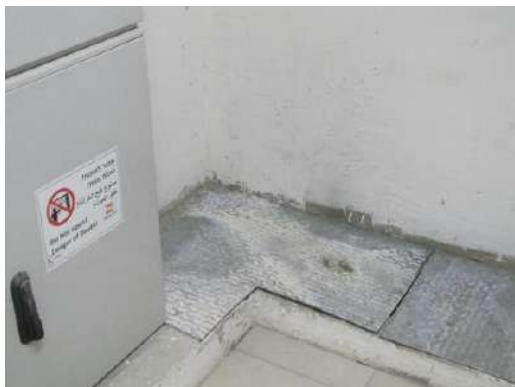
#### 5.7.5 חדר חשמל – בחדר החשמל בקומה (1-) נמצאו חוטי חשמל סבוכים שאינם מסודרים. בנוסף, פח מרוג הונח על הגבהות בטון ללא קיבוע.

הליקוי מנוגד עפ"י תקנות החשמל (מעגלים סופיים הניזונים במתח עד 1000 וולט),  
התשמ"ה-1984, סעיף 6, ציטוט:

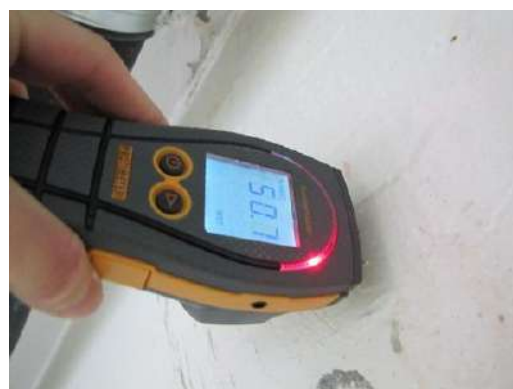
### 5.8.1 אתורו מספר מוקדי נזילות:

- חניה אחורית (עליונה) בחלקה המערבי – נזילה מצנרת המותקנת בתקרה.
- חניה קדמית בחלקה המזרחי – נזילה ממסתור כביסה בקומה 1.
- אזור הכניסה לחניון – נזילה מהתקרה.
- אזור חניה 15-16 – נזילה מפתח אוורר טבעי.
- אזור חניה 17-18 – נזילה ממערכת הניקוז.
- נזילה בארון כיבוי אש בלובי קומתי 3 גרם 1.

אופן התיקון: יש לתקן את מקורות הנזילה ולצבע תיקוני גמר באזורים הנדרשים.  
עלות התיקון: **9,000 ש"ח**

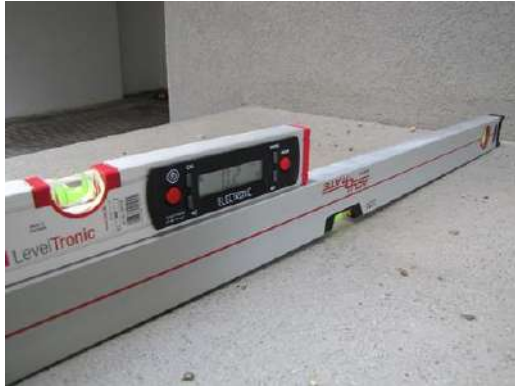
5.8.2 הגבהות לאיוורור טבעי לחניון תת קרקעי – תקרת ההגבהות אינה בוצעה בשיפוע ומצטברות עליה שלוליות מי גשם. הדבר תורם לחדירת מי גשם אל החניון.  
השיפועים הנמדדים: 0.2-0.5%.

אופן התיקון: יש ליצור שיפועים באלמנטים המוזהרים לקבלת ניקוז יעיל. יומלץ לבצע שיפועים של 2%-5%.  
עלות התיקון: 4,000 ש"ח

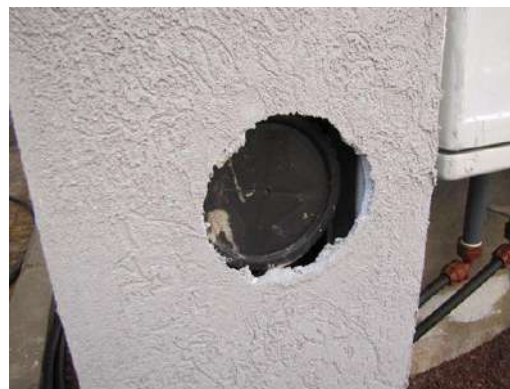
5.9.1 צינורות 4 צול – בגינת הכניסה למבנה נמצאים צינורות 4 צול הבולטים ממפלס הגינה, חלקם מכוסים בסגירות מאולתרות (שקיות ניילון). כמו כן, נמצאו שתי נקודות ביקורת שקועות אל תוך הקיר.

אופן התיקון: יש להציג תכניות המאשרות את מיקום הצינורות ותפקידם, כמו כן יש לדאוג למכסים תקינים. נקודות ביקורת שקועות יש להביא אל מישור הקיר. עלות התיקון: 400 ש"ח

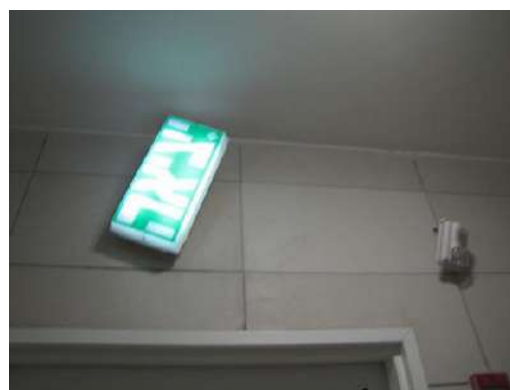
5.9.2 שילוט – באזורים פזורים ברחבי המבנה נשרו שלטים רבים. במקומם נותרו שאריות דבק. יצויין באופן פרטני לגבי שלט יציאה ואביזר אזעקה מפורקים מהקיר בלובי קומתי 2 גרם 1.

אופן התיקון: יש להשלים ולתקן את השלטים החסרים כקבוע בחוק, בתקנות ובתקנים הרלוונטים לגבי כל סוג שילוט. בנוסף, יומלץ לחבר את השלטים בניטים למניעת נשירת השלטים. עלות התיקון: 800 ש"ח
